Ostřelování tanku T-54/55 kumulativními granáty z granátometů, raketových systémů a samohybných děl

Edward Perov

9. června 2023

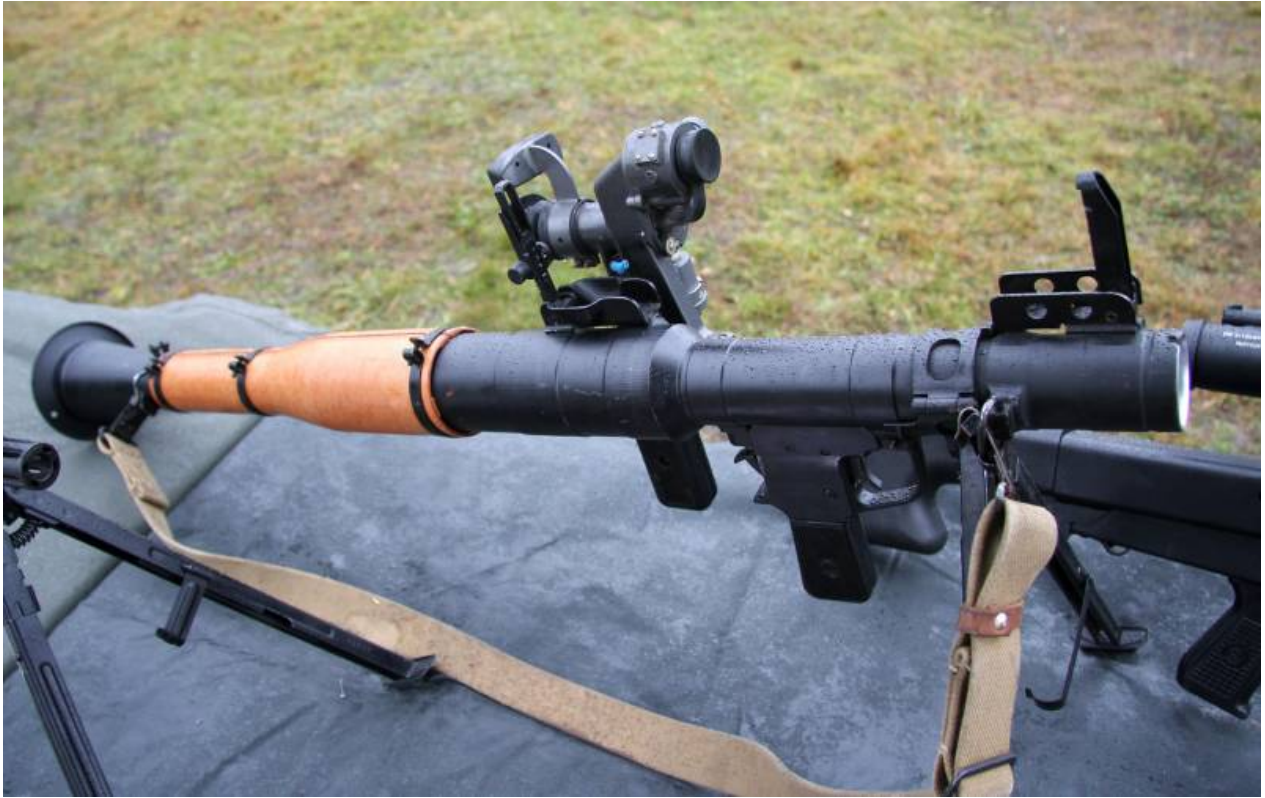
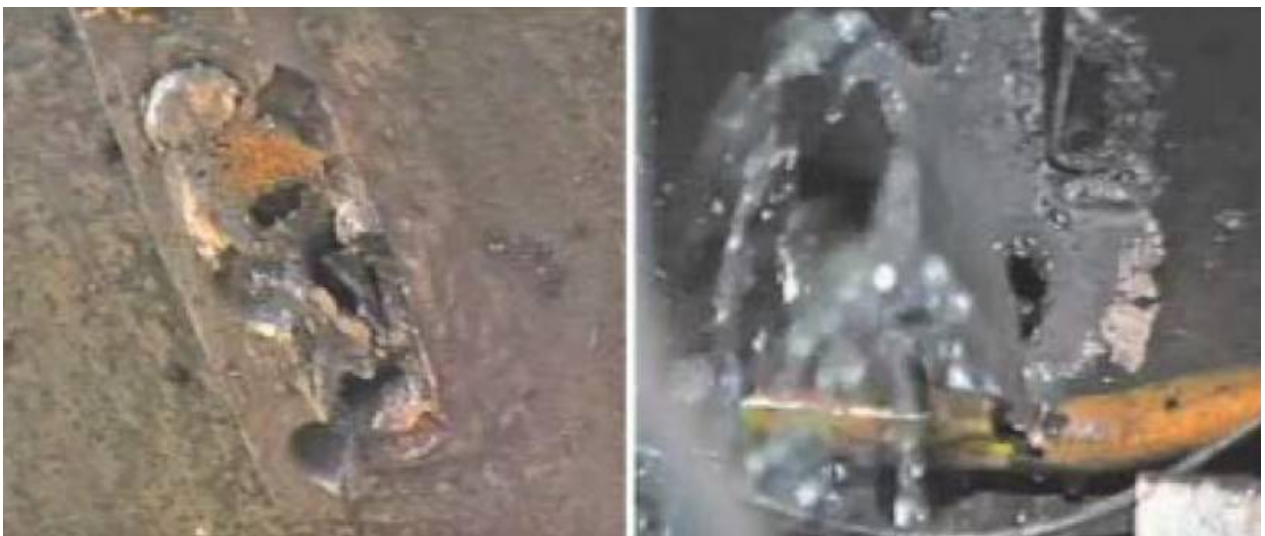
Zásah z RPG-7 na spodní přední část trupu vlevo v oblasti nástavby pro minovou vlečnou síť. Kumulativní proud prorazil pancíř a přerušil

palivové potrubí. Kdyby tam bylo palivo, ne voda, mohl by začít hořet. Hasicí systém to však mohl zlikvidovat. Zranění jsou obecně hodnocena jako lehká.

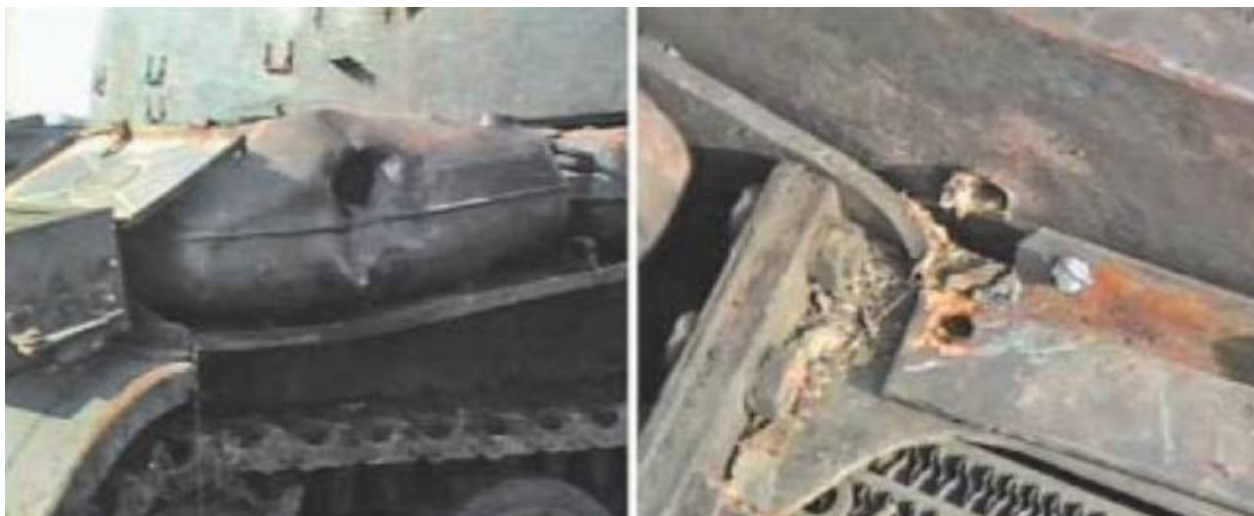
Zásah z RPG-7 na pravou vnější palivovou nádrž v oblasti zadní části trupu nádrže. Kumulativní proud prorazil nádrž a boční pancéřovou desku a zastavil se ve vodním chladiči motoru. Poškození je lehké.

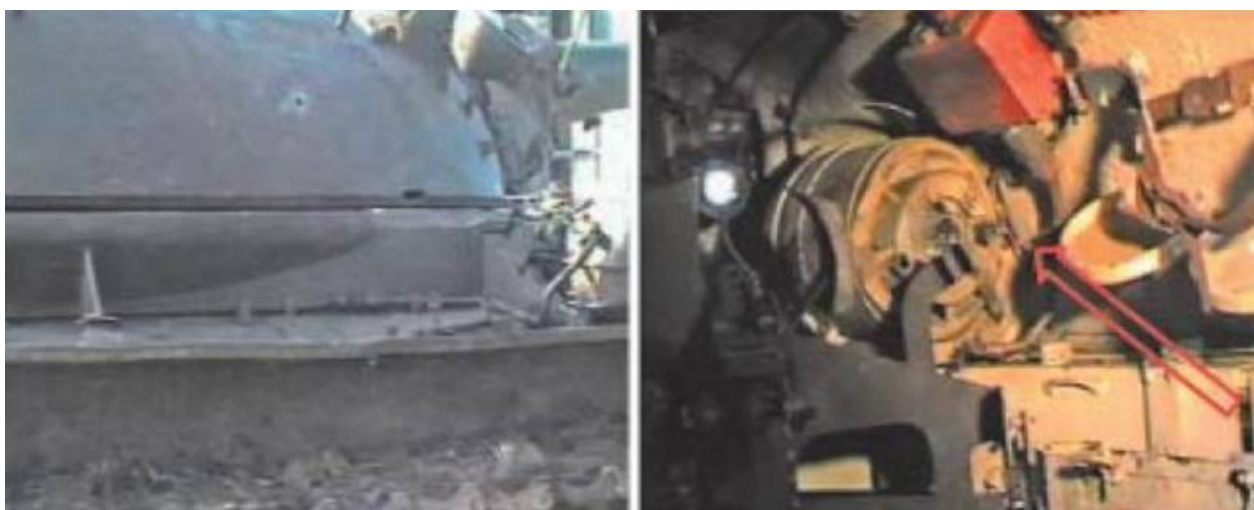
Zásah z RPG-7 na pravou stranu věže poblíž nakladače. Kumulativní proudnice, která prorazila pancíř, zahákla filtroventilační jednotku, lafetu koaxiálního kulometu a závěr zbraně. Obecně platí,

že poškození není příliš vážné a tank lze opravit poměrně rychle, ale nakladač je velmi pravděpodobně vážně zraněn, pokud byl uvnitř.

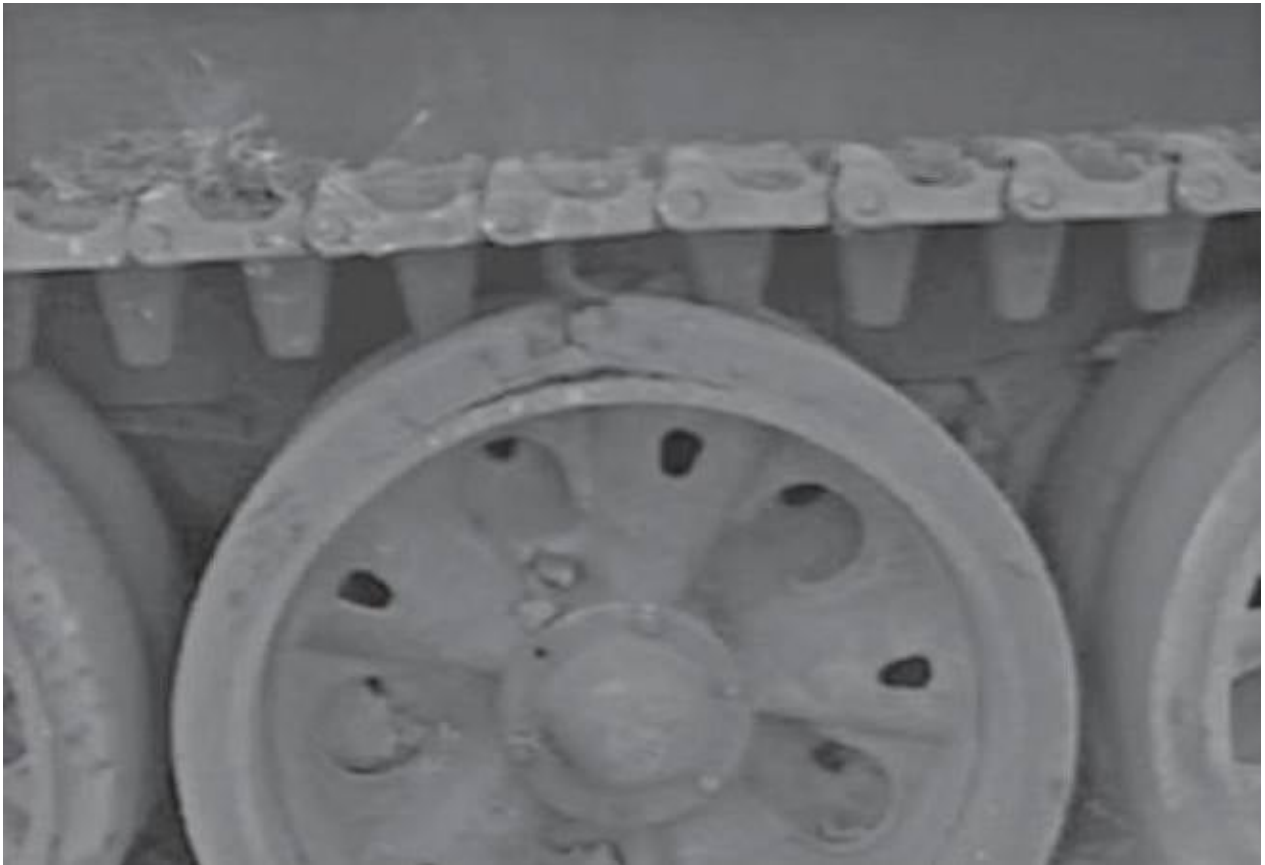
Zasáhnete z RPG-7 do válce tankové dráhy. Exploze projektilu a kumulativní tryska ho pořádně zasáhly a rozdrtily pneumatiku. Proudové letadlo však nedosáhlo na hlavní boční pancíř, takže auto je celkově nepoškozené.

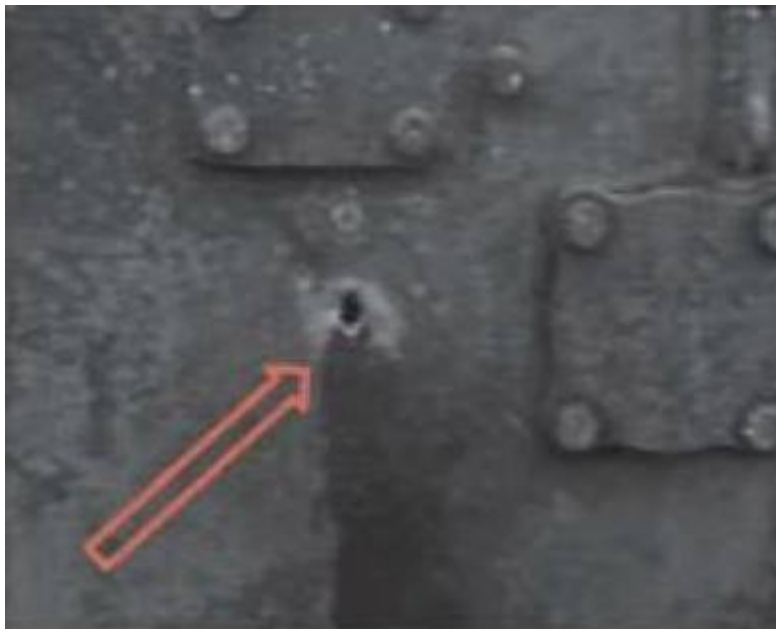
Zásah z RPG-7 do zadní části trupu T-55. Kumulativní proudnice, která prorazila zadní pancéřovou desku, prorazila ventilátor chladicího systému, vodní chladič a pravé výfukové potrubí. Poškození bylo lehké, tank mohl pokračovat v pohybu, dokud se motor nepřehřál..

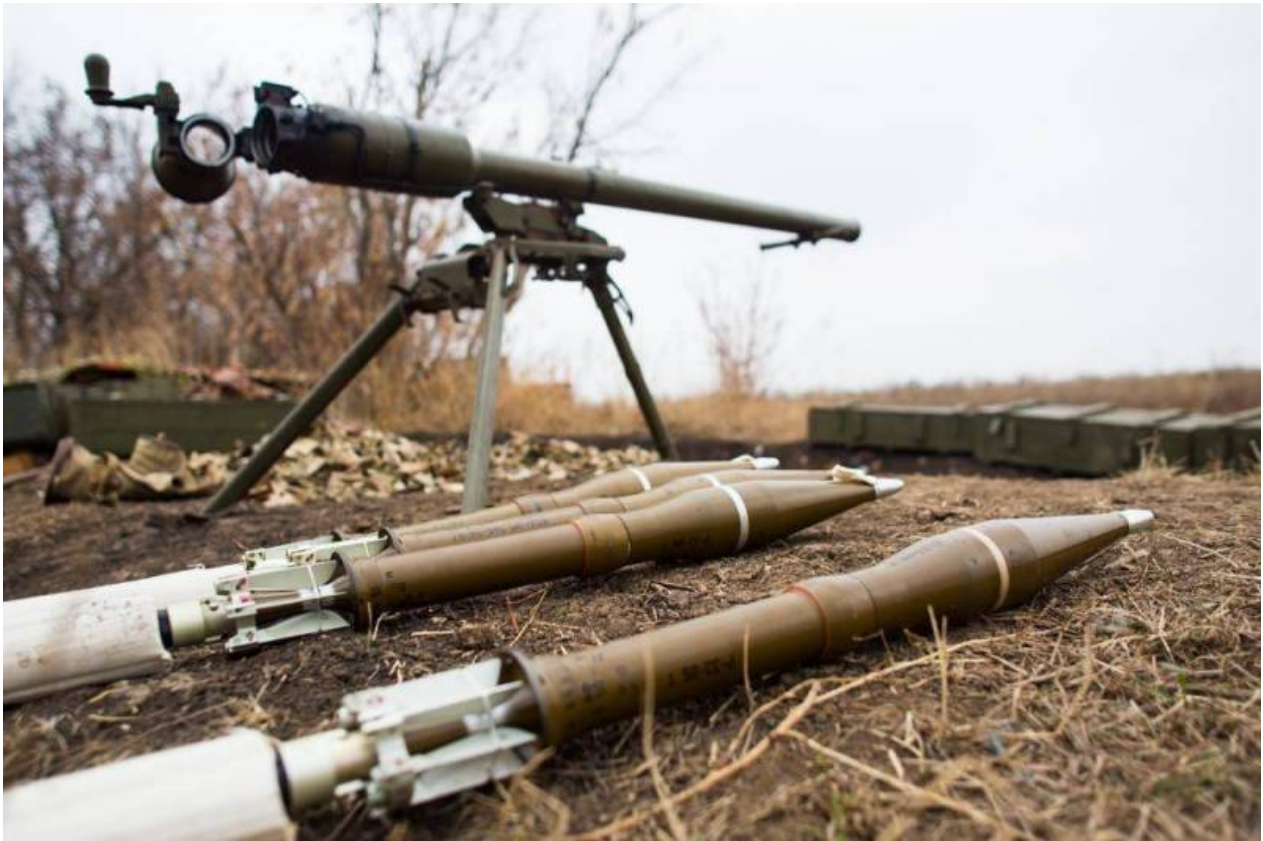
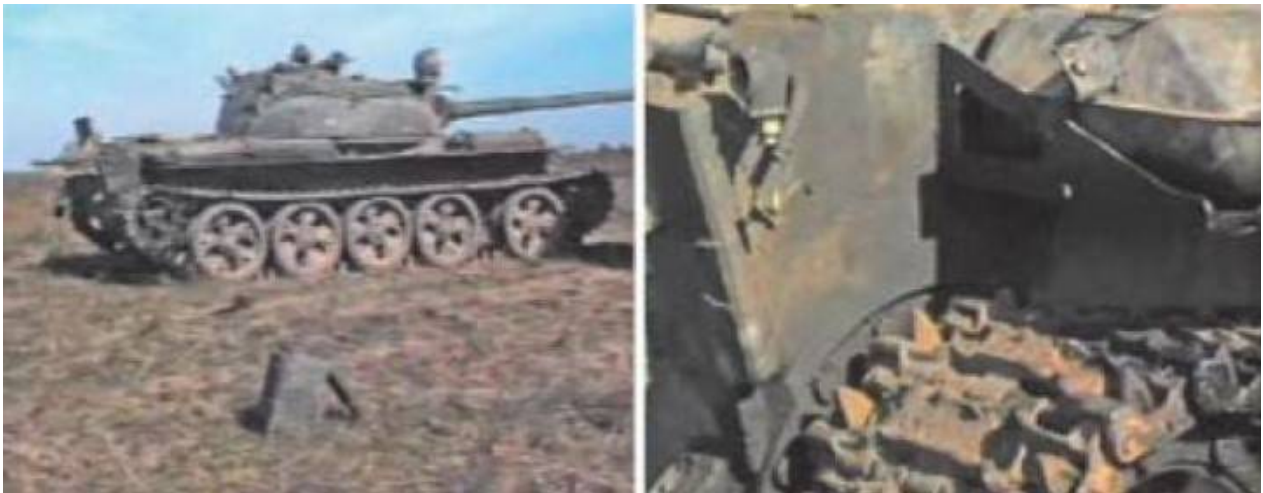
Zásah z SPG-9 (střelba do čela nádrže) na vložku pravého blatníku v oblasti blatníku. Výbuch utrhl vložku blatníku a odhodil ho o několik desítek metrů. Kumulativní proud, který prošel podél housenky, narazil na vložku zadního blatníku a utrhl ji s přibližně stejným výsledkem. Nádrž nebyla poškozena.

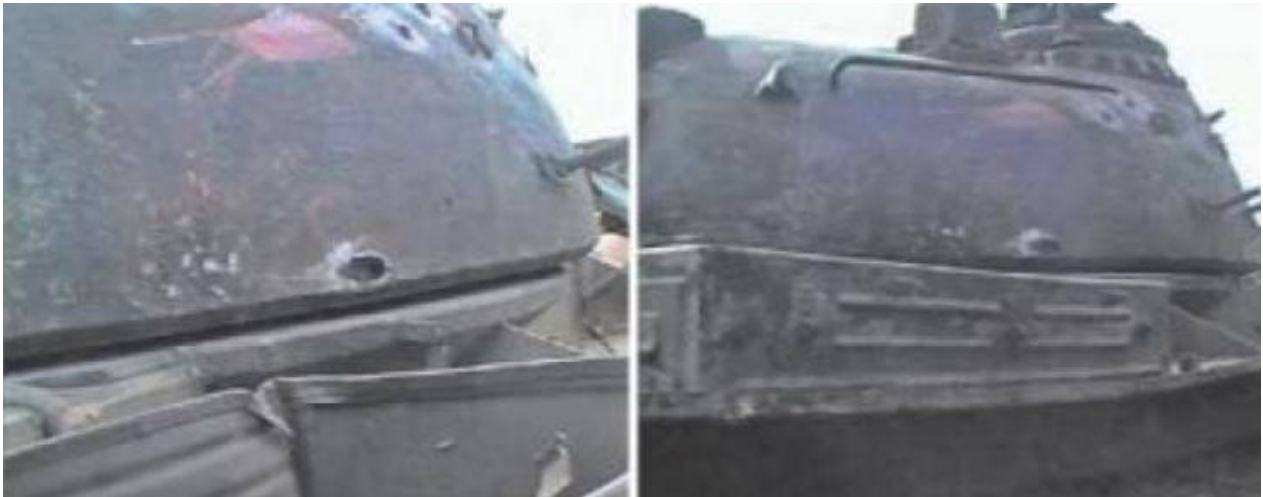
Zásah z SPG-9 na levé straně věže. Kumulativní proudnice, která udělala otvory v pancíři, z něj okamžitě vystoupila, aniž by způsobila jakékoli poškození vnitřního vybavení. Nádrž na olej mohla být poškozena, ale to nemá vliv na bojeschopnost tanku.

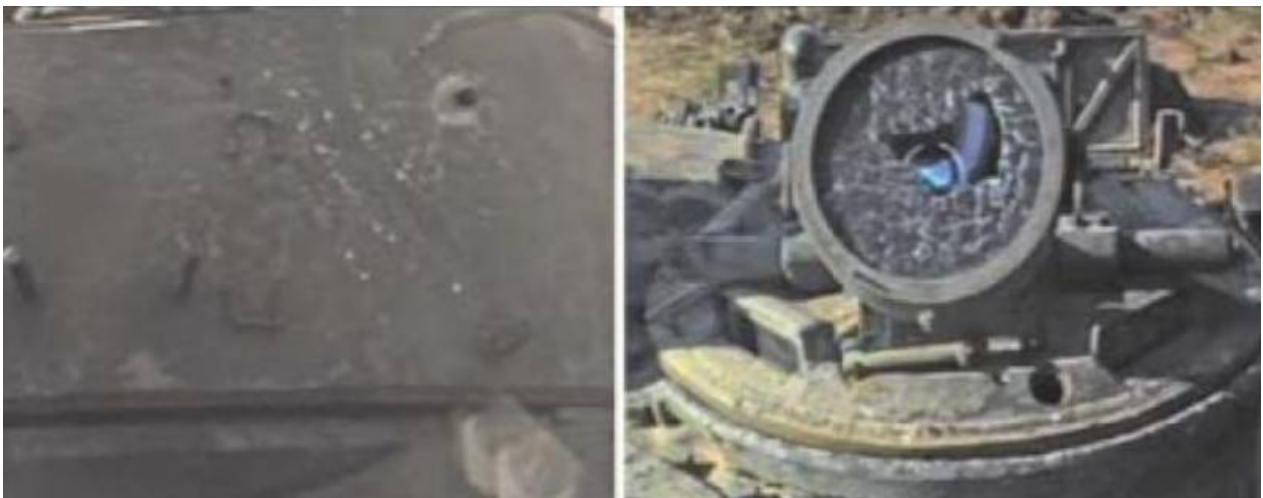
Zásah z SPG-9 na levé straně věže. Kumulativní proudnice prorazila pancíř, radiostanici tanku a částečně se dotkla muničního nákladu. Úlomky rozbily infračervený světlomet velitelova pozorovacího zařízení. Pokud by v autě byly výstřely s bojovou technikou, mohlo by dojít k požáru a detonaci s následným zničením tanku.

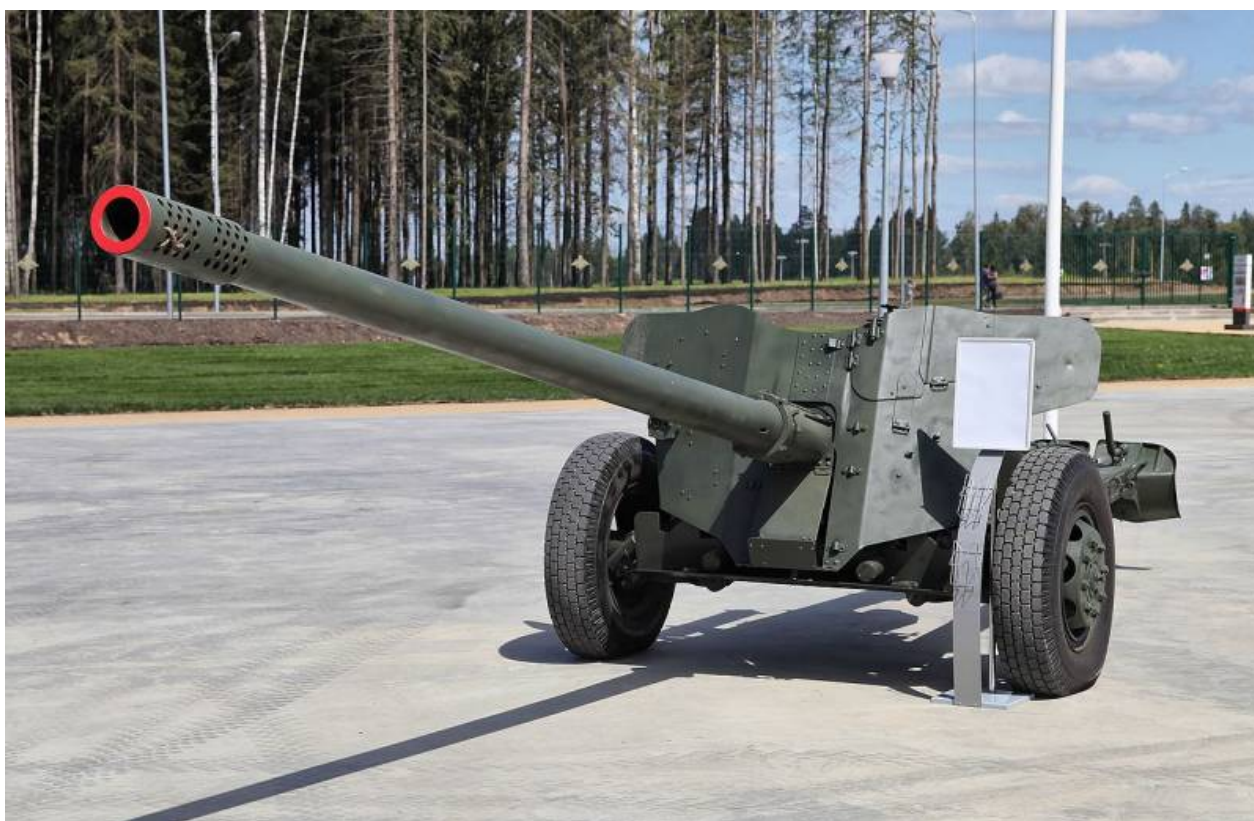
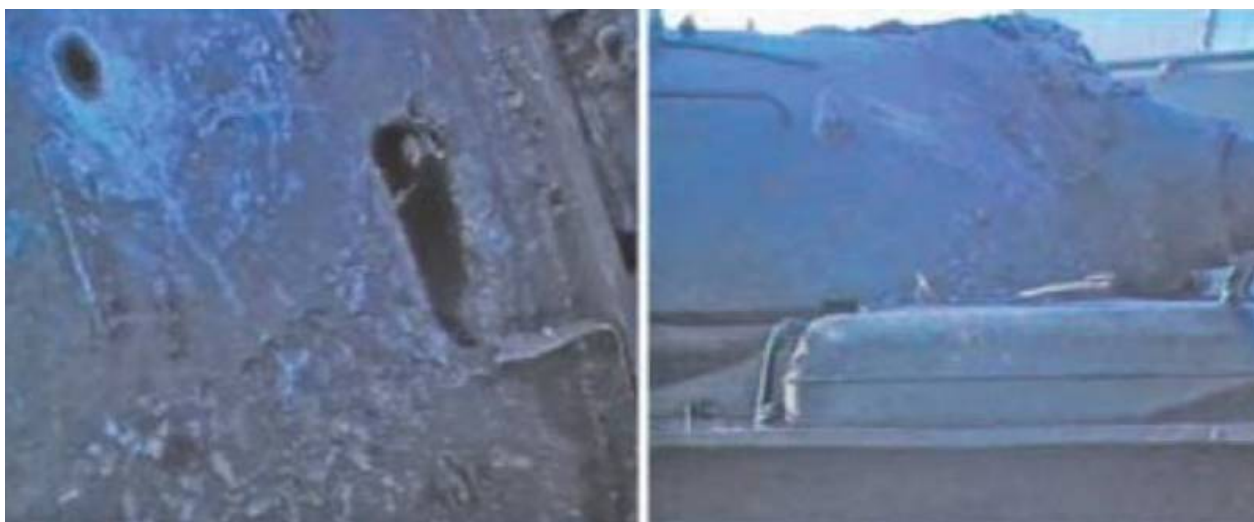
Zásah z kanónu MT-12 do pravé přední části věže T-55. Kumulativní proud prorazil věž téměř skrz a zastavil se v zadním pancíři. Nakladač by utrpěl velmi těžká zranění. V přítomnosti živých výstřelů v bedně s municí ve věži by mohlo dojít k detonaci nebo požáru.

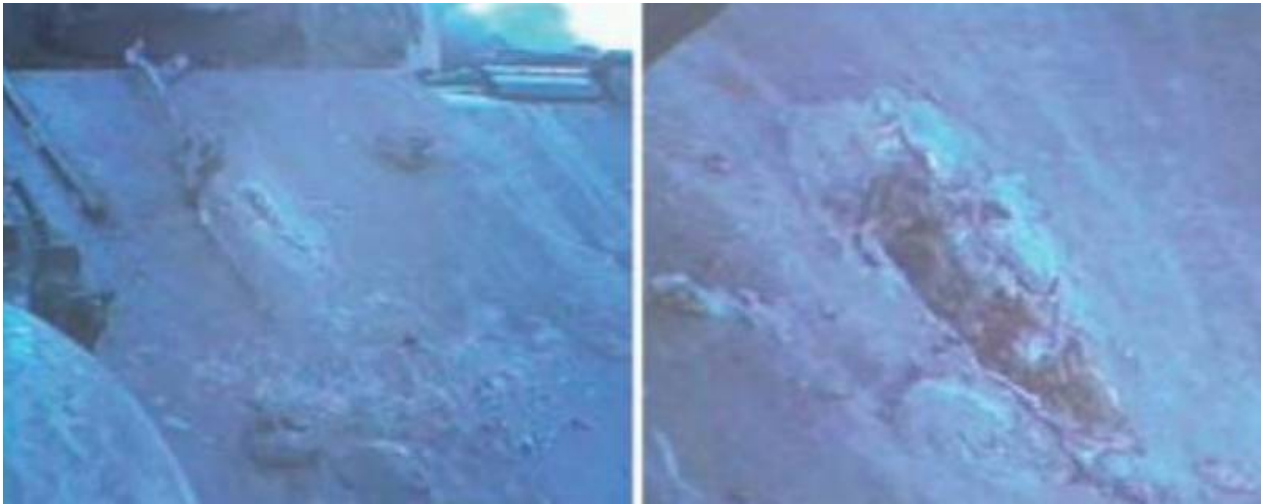
Zásah z kanónu MT-12 do horní přední části korby vpravo od řidiče. Kumulativní proudové letadlo prorazilo pancíř a zasáhlo stojan s palivem a granáty. Fatální důsledky toho netřeba komentovat.

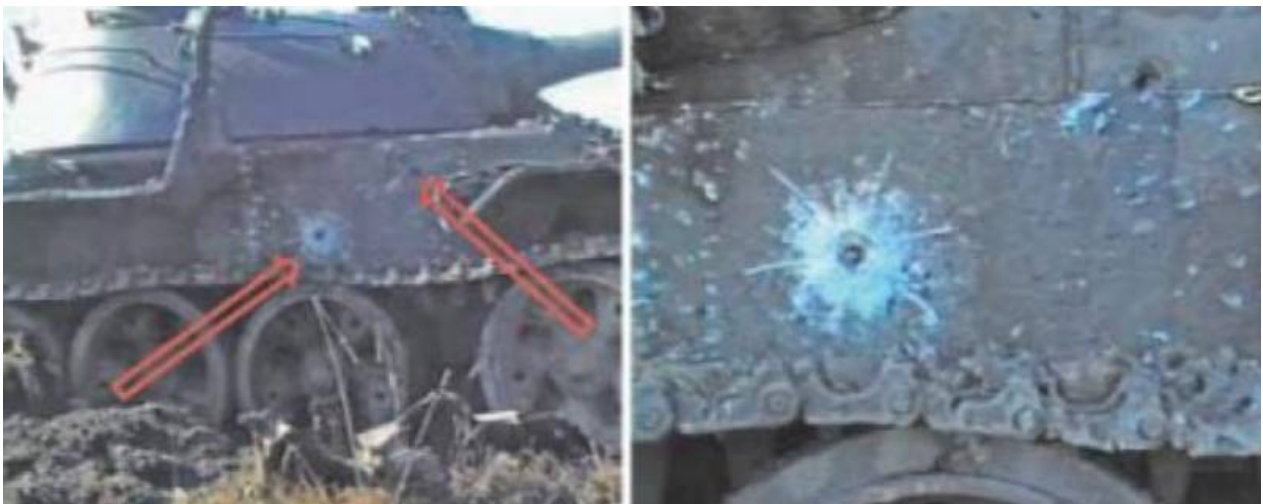
Zásah z kanónu MT-12 na pravoboku korby T-55. Brnění zlomené. V bojových podmínkách to v zásadě často končí požárem nebo detonací muničního stojanu.

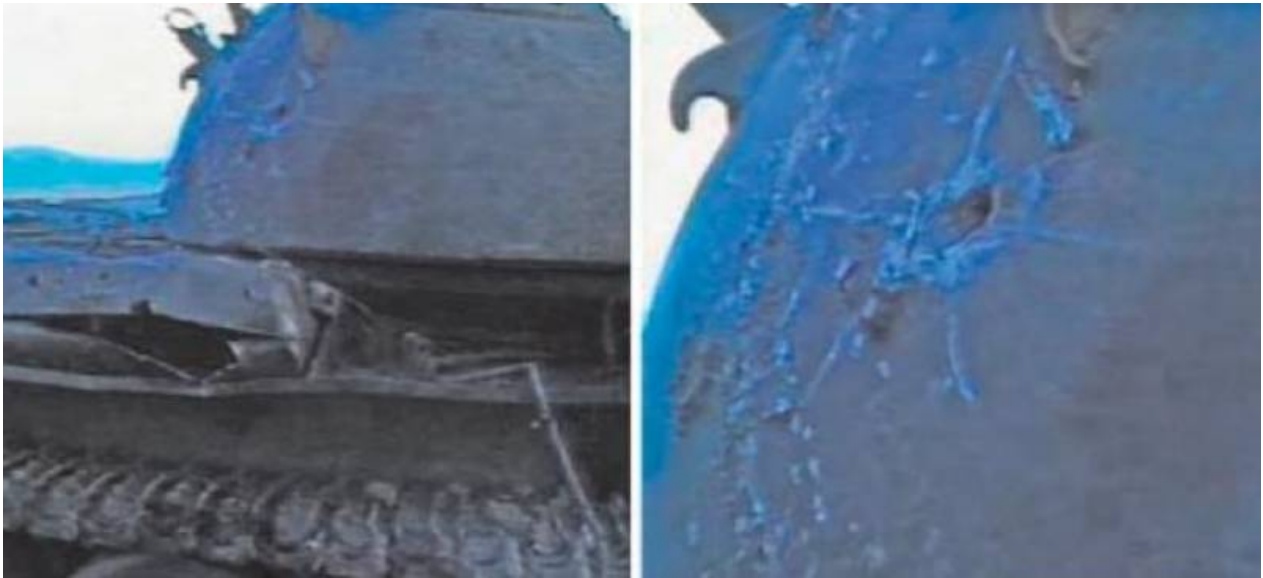
Zásah z kanónu MT-12 na zádi věže vpravo. Kumulativní proud prorazil věž téměř skrz. V nejlepším případě by to mohlo zabít pouze nakladač a v horším případě podkopat nebo zapálit stojan na munici ve věži.

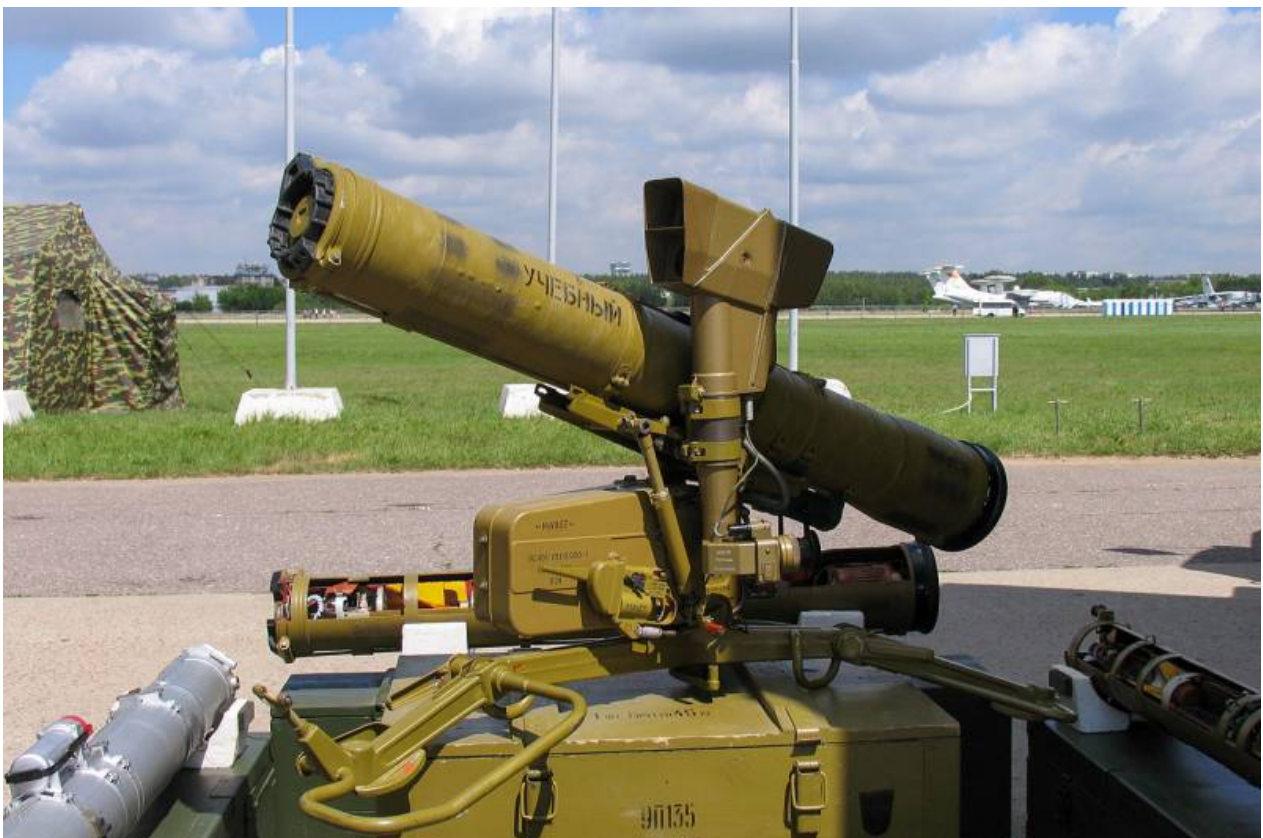
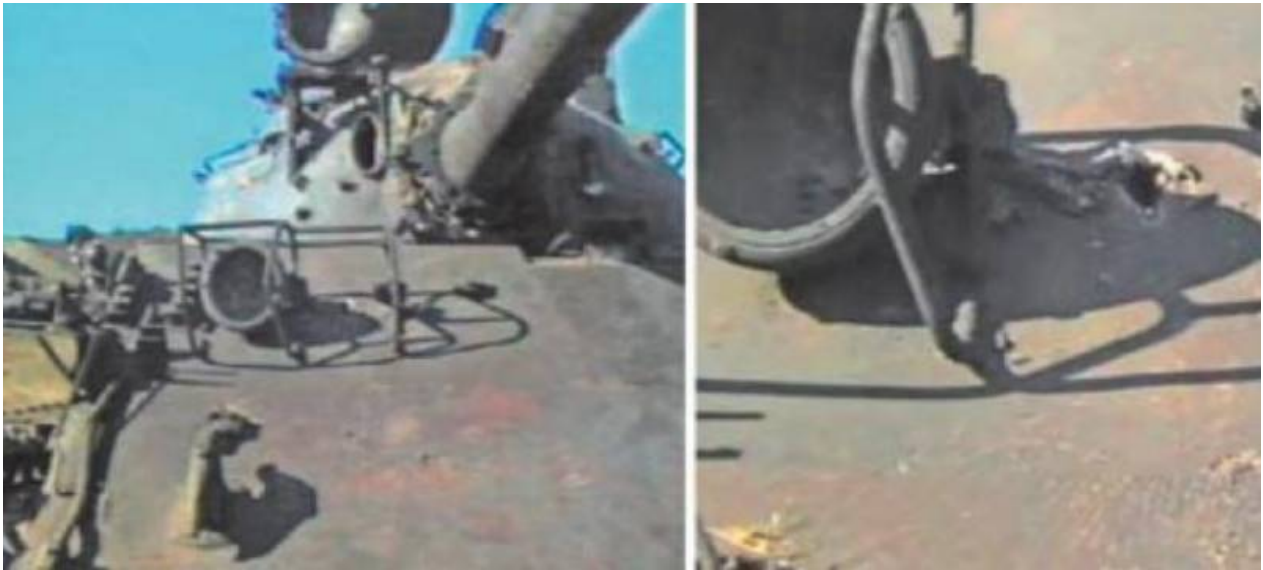
Zásah z ATGM Fagot na horní přední část korby T-55 na pravé straně. Pancéřování bylo proraženo, kumulativní proudnice prorazila tankový regál s granáty a palivem. Následky v podobě požáru a detonace jsou zaručeny.

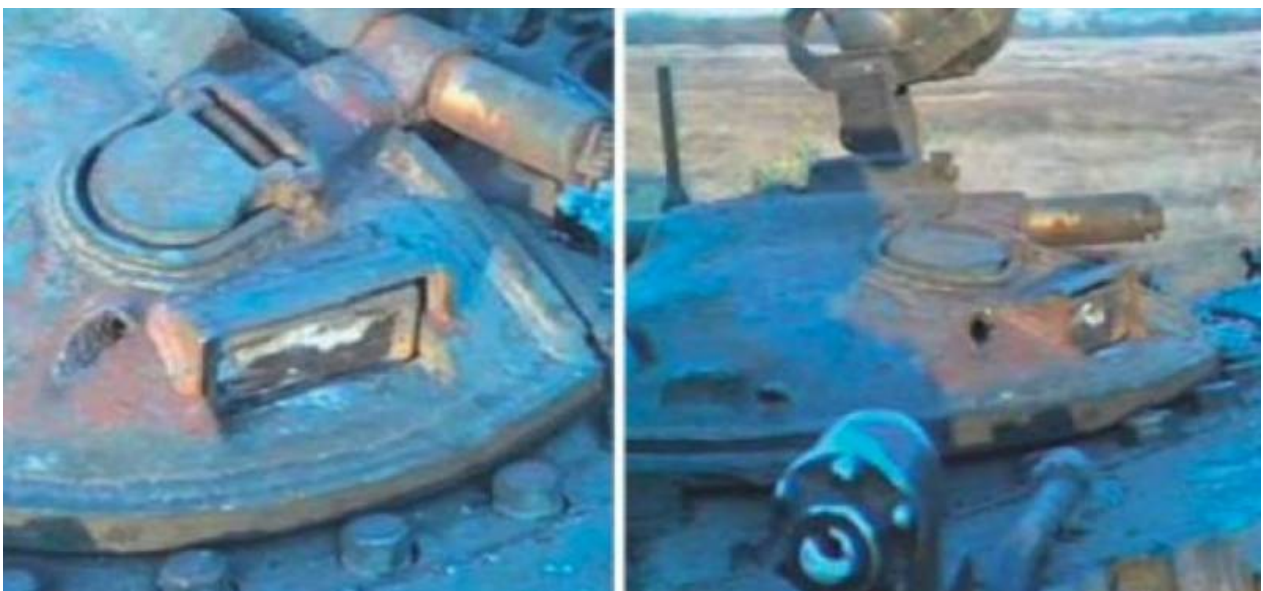
Zásah z ATGM „Fagot“ ve velitelské kopuli vpravo. Brnění je samozřejmě proraženo a velitel je teoreticky mrtvý. Píší také, že by se střelec možná chytil.

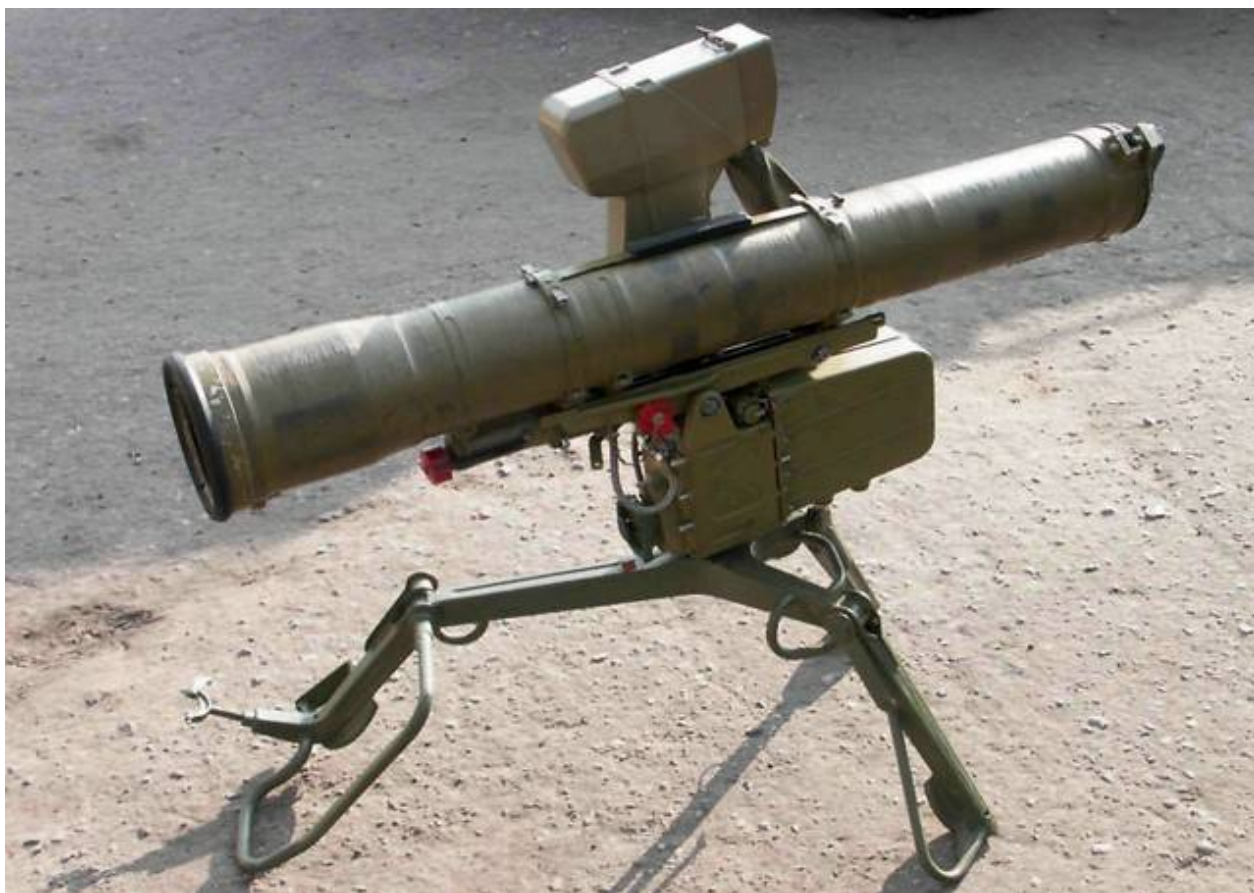
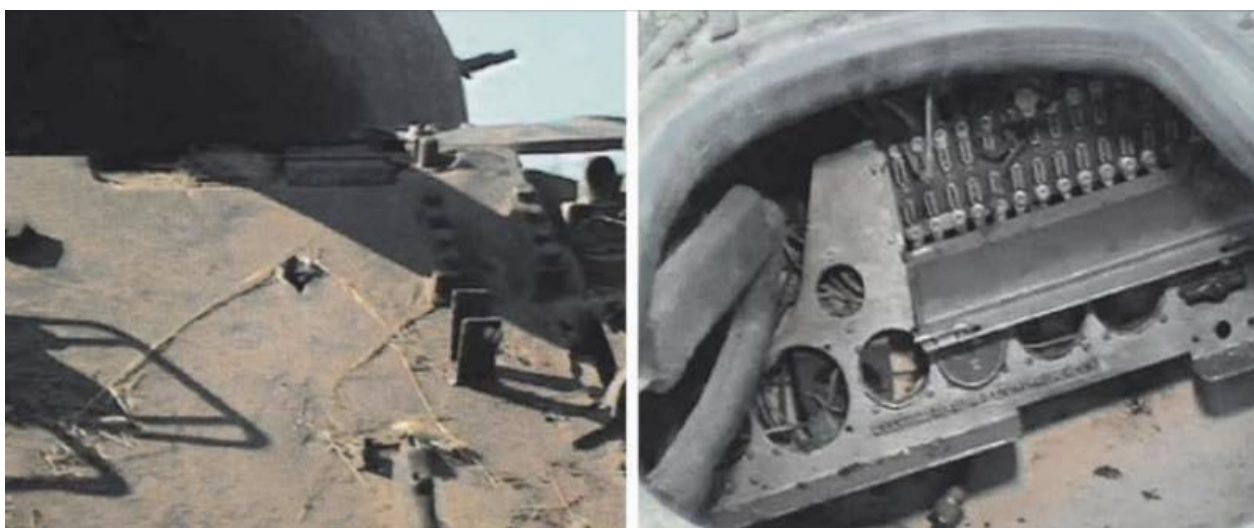
Zásah z ATGM "Konkurs" v oblasti, kde se nachází řidič. Kumulativní proudnice prorazila pancíř a zastavila se až v motoru tanku na zádi. Většina posádky by byla smrtelně nebo vážně zraněna: řidič, střelec a velitel.

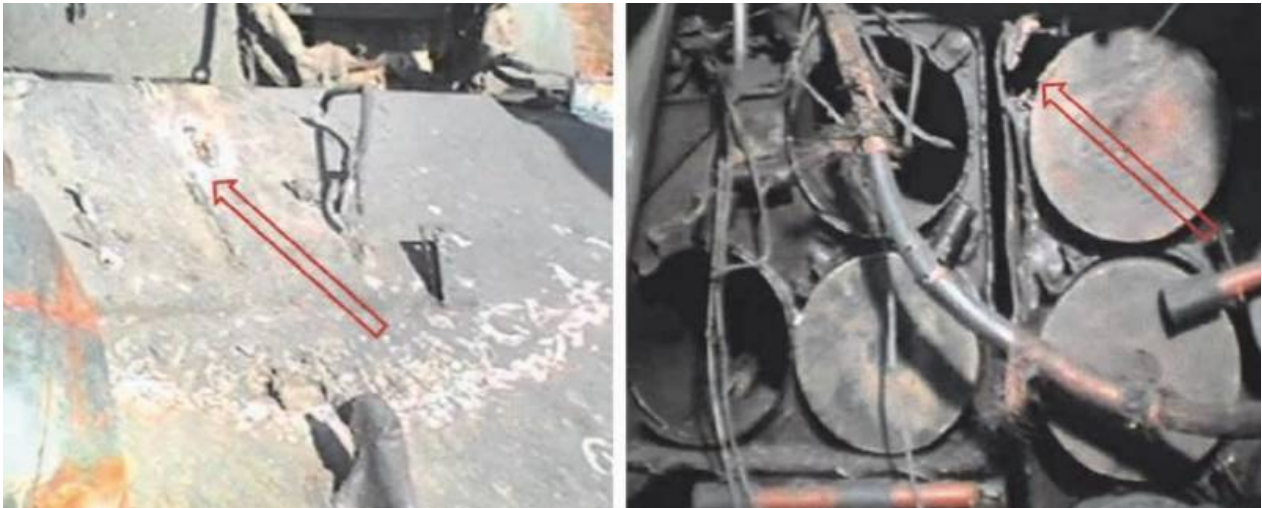
Zásah z ATGM "Konkurs" v horní přední části trupu vpravo od řidiče. Byl proražen pancíř, stojan na tanky s municí a palivem a také stabilizátor děla. Následky jsou také zřejmé: požár a detonace.

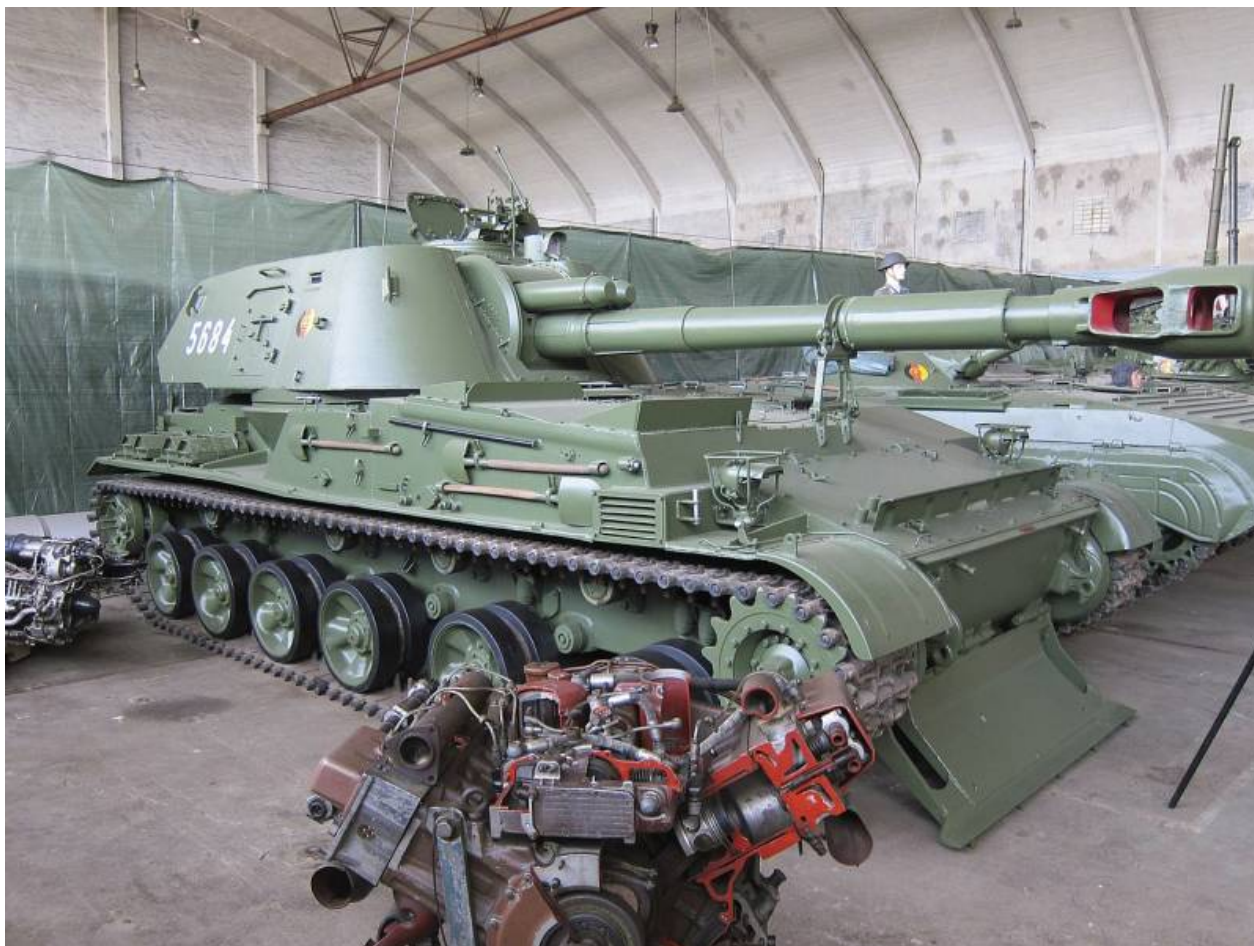
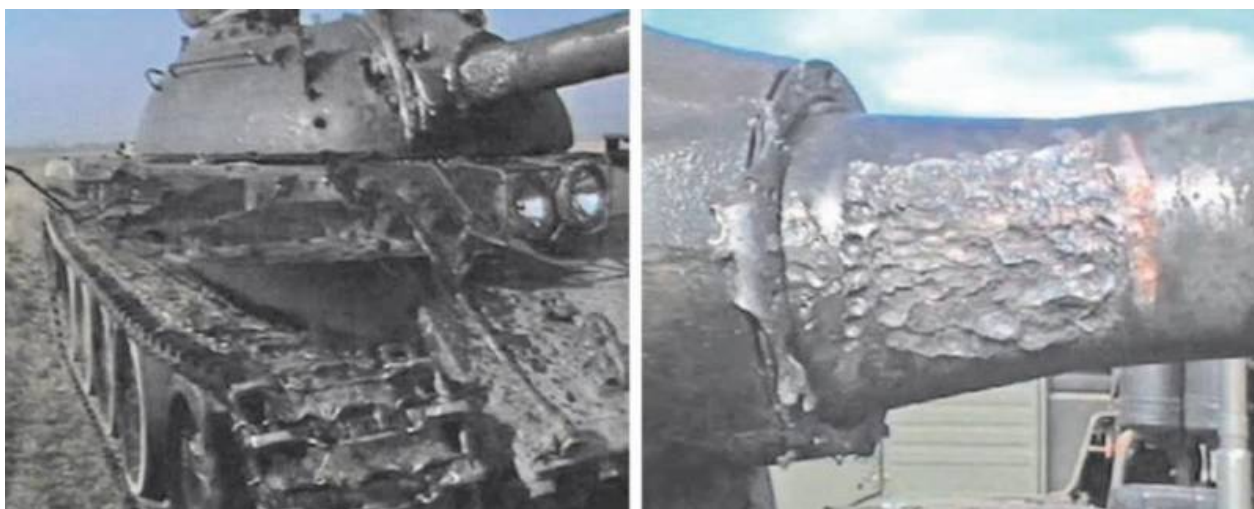
Kumulativní projektil ráže 152 mm zasáhl pravou přední část věže v oblasti střílny koaxiálního kulometu. Vnější poškození tanku je pochopitelné beze slov a to je dané tím, že věž byla utržena na ramenním popruhu. Kumulativní proudový letoun prorazil čelní pancíř věže a zastavil se v její zádi. Je zajištěna detonace muniční věže s následným zničením nebo vyhořením tanku. Ale i když tam

není stojan na municí, tank po takovém zásahu potřebuje vážné opravy.

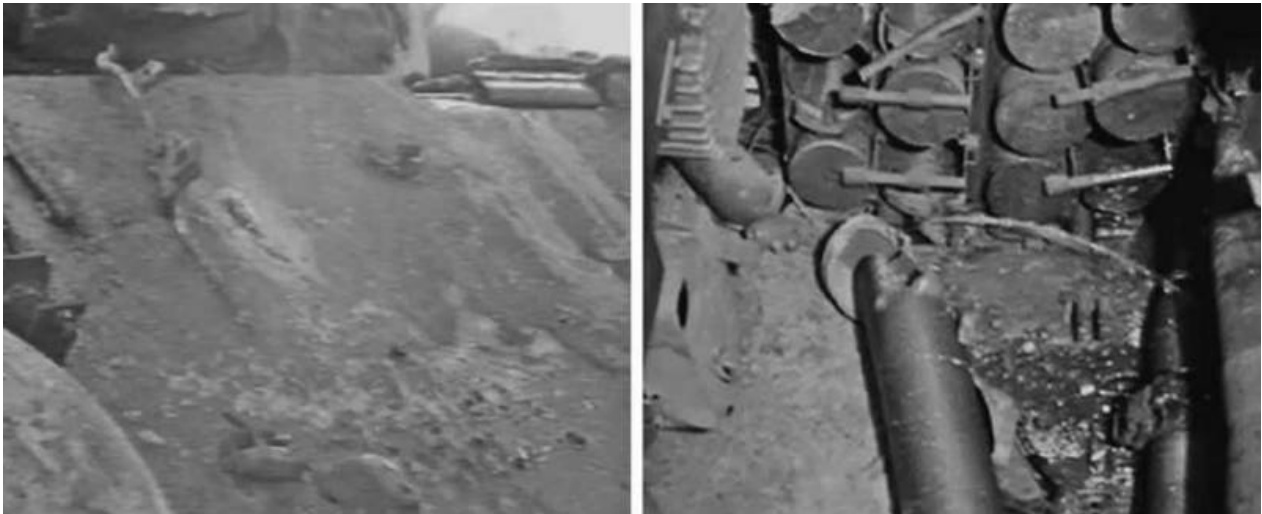
Zásah 152mm kumulativního projektilu do horní přední části trupu. Pancéřování bylo proraženo, kumulativní proudnice zasáhla stojan tanku s municí a palivem. Důsledky jsou jasné.

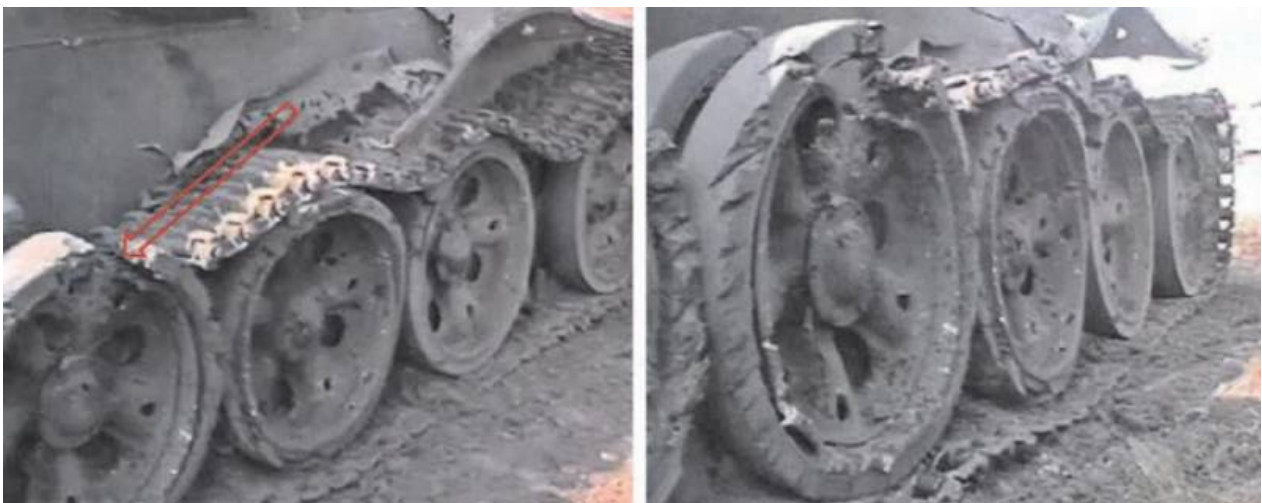
Zásah 152mm kumulativního projektilu do kladky pásu. Kupodivu nebyl boční pancíř proražen, ale vnější poškození vozidla je docela patrné. K vážným škodám však nedošlo. Po malé generální opravě může být stroj připraven k opětovnému uvedení do provozu.
