# Ostřelování tanku T-54/55 kumulativními granáty z granátometů, raketových systémů a samohybných děl

Edward Perov

9. června 2023

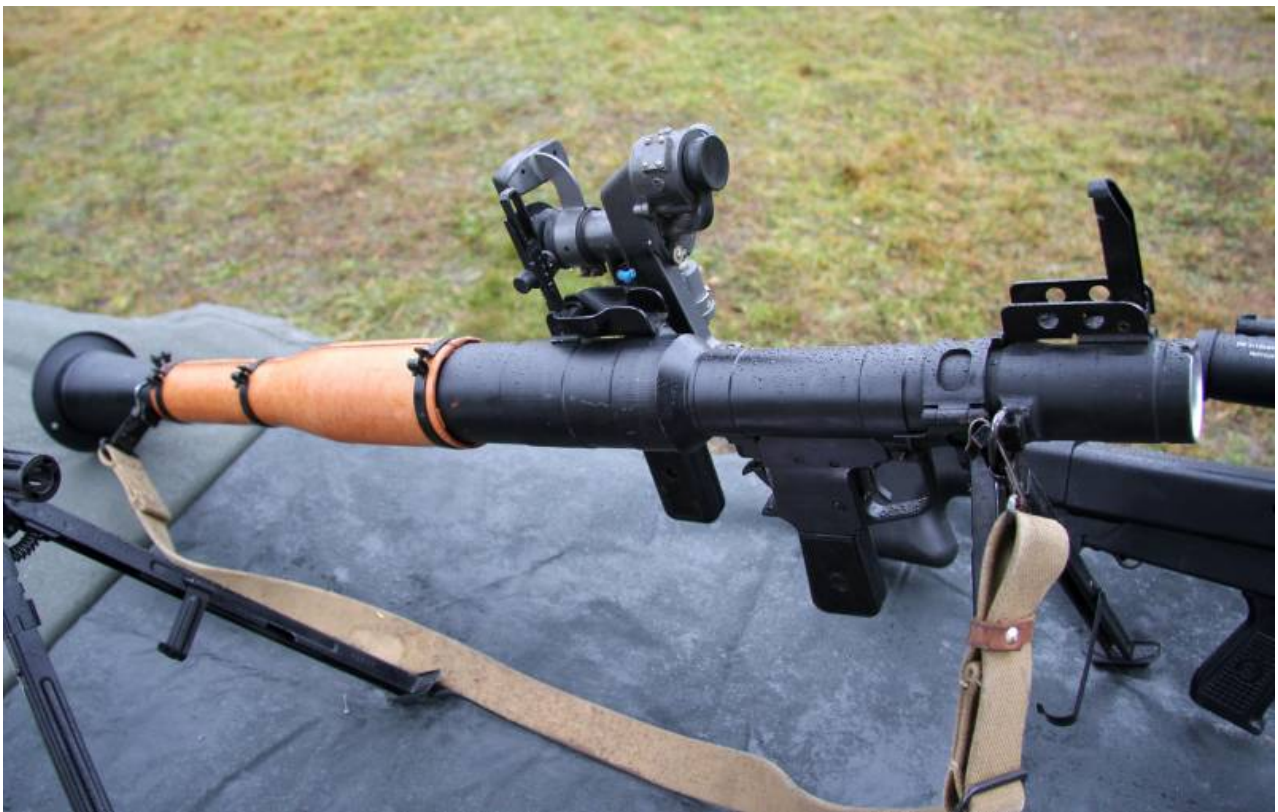
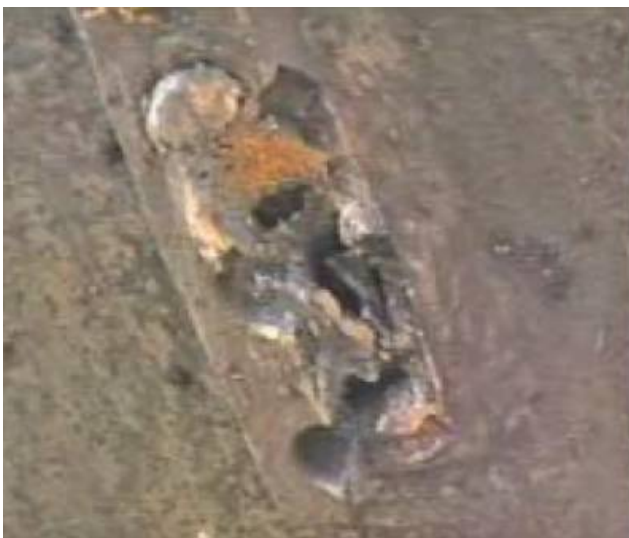
Zásah z RPG-7 na spodní přední část trupu vlevo v oblasti nástavby pro minovou vlečnou síť. Kumulativní proud prorazil pancíř a přerušil palivové potrubí. Kdyby tam bylo palivo, ne voda, mohl by začít hořet. Hasicí systém to však mohl zlikvidovat. Zranění jsou obecně hodnocena jako lehká.

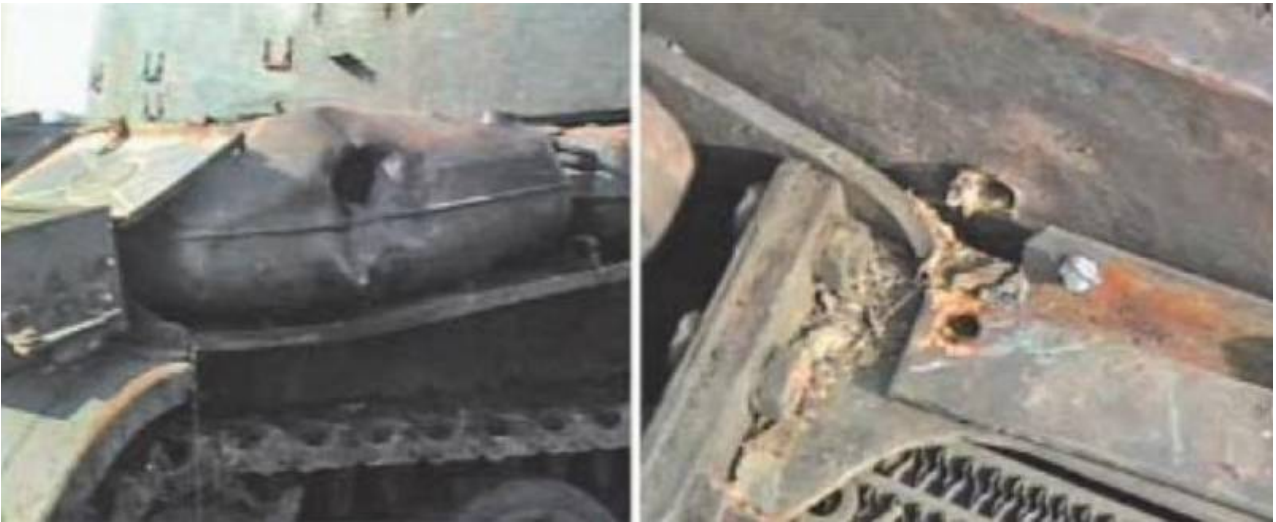
Zásah z RPG-7 na pravou vnější palivovou nádrž v oblasti zadní části trupu nádrže. Kumulativní proud prorazil nádrž a boční pancéřovou desku a zastavil se ve vodním chladiči motoru. Poškození je lehké.

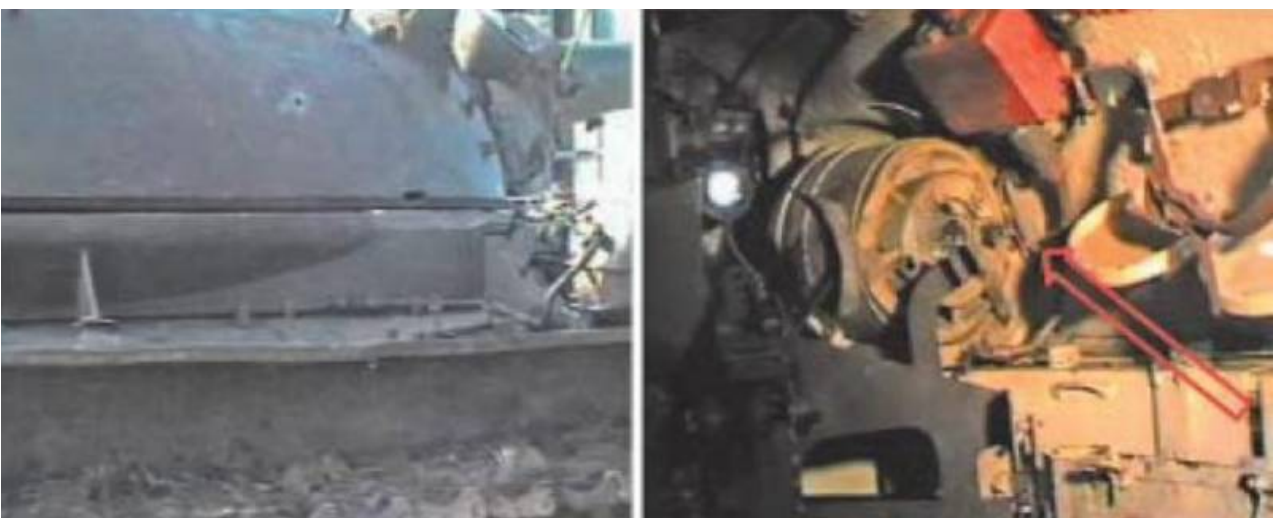
Zásah z RPG-7 na pravou stranu věže poblíž nakladače.

Kumulativní proudnice, která prorazila pancíř, zahákla filtroventilační jednotku, lafetu koaxiálního kulometu a závěr zbraně. Obecně platí, že poškození není příliš vážné a tank lze opravit poměrně rychle, ale nakladač je velmi pravděpodobně vážně zraněn, pokud byl uvnitř.

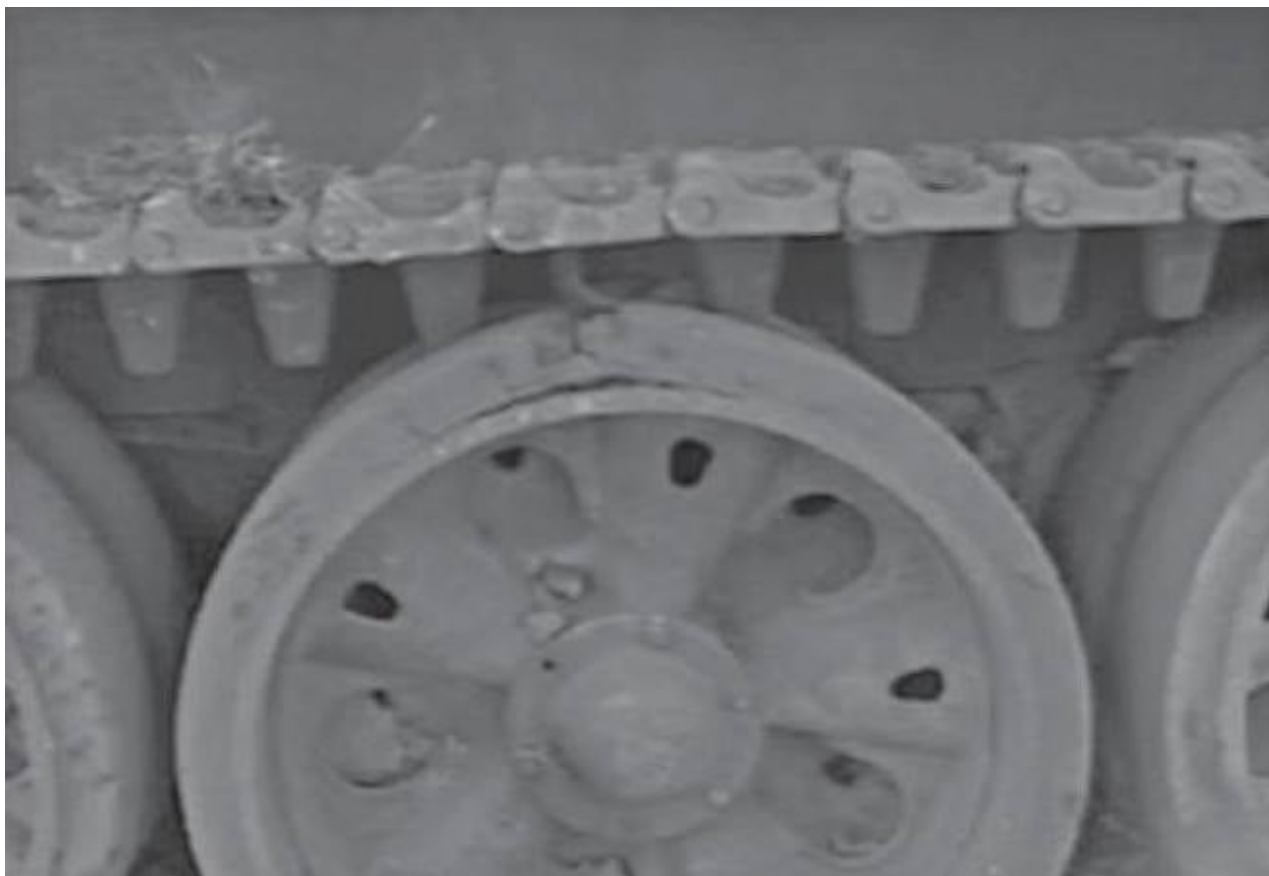
Zasáhnete z RPG-7 do válce tankové dráhy. Explóze projektilu a kumulativní tryska ho pořádně zasáhly a rozdrtily pneumatiku.

Proudové letadlo však nedosáhlo na hlavní boční pancíř, takže auto je celkově nepoškozené.

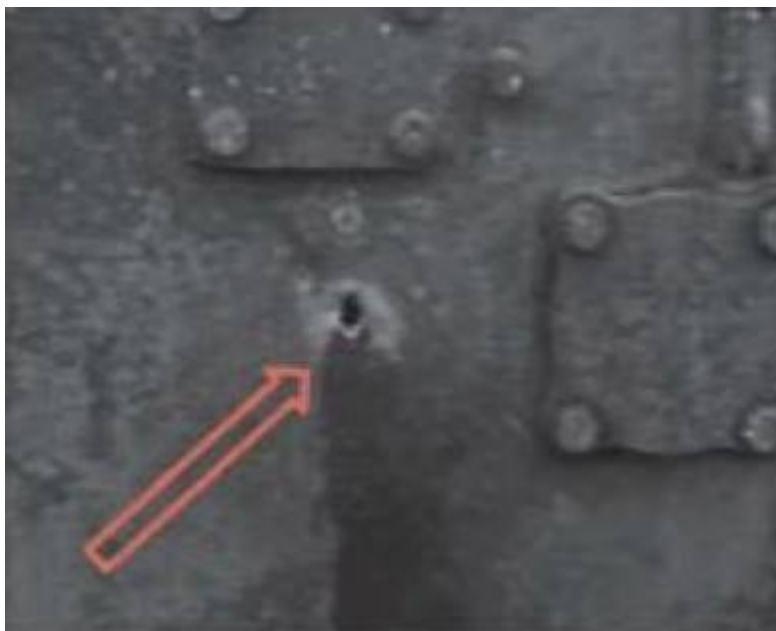
Zásah z RPG-7 do zadní části trupu T-55. Kumulativní proudnice, která prorazila zadní pancéřovou desku, prorazila ventilátor chladicího systému, vodní chladič a pravé výfukové potrubí. Poškození bylo lehké, tank mohl pokračovat v pohybu, dokud se motor nepřehřál..

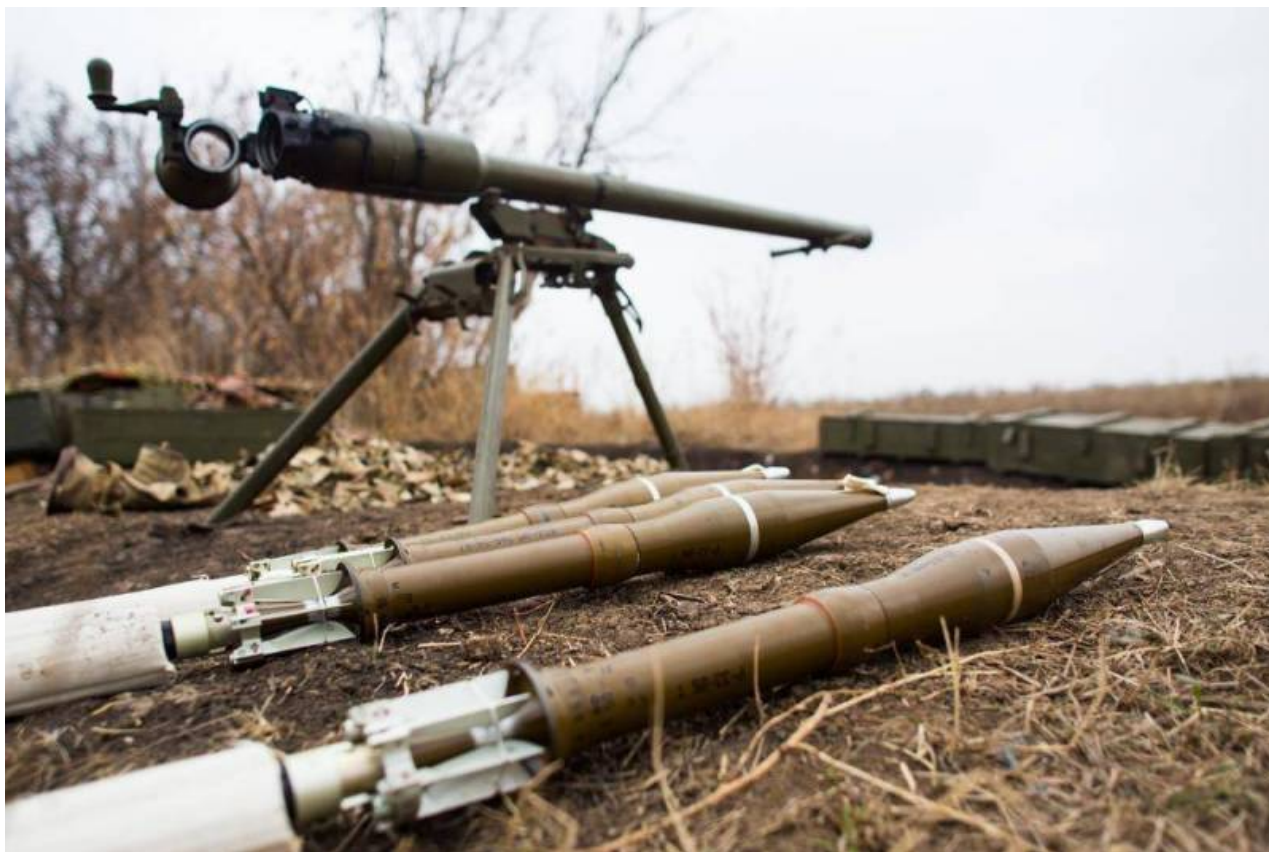
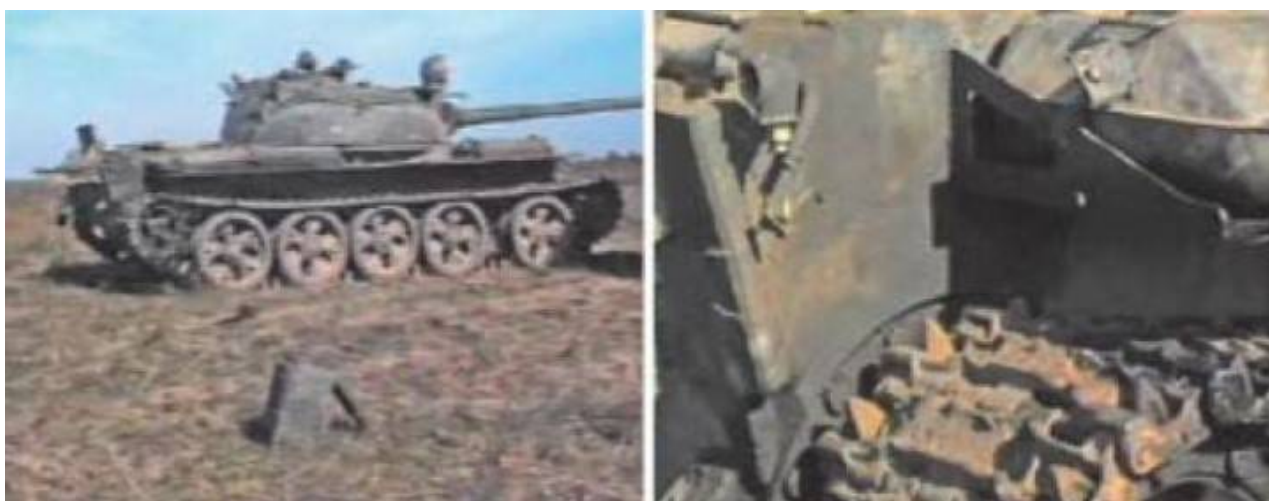
Zásah z SPG-9 (střelba do čela nádrže) na vložku pravého blatníku v oblasti blatníku. Výbuch utrhl vložku blatníku a odhodil ho o několik desítek metrů. Kumulativní proud, který prošel podél housenky, narazil na vložku zadního blatníku a utrhl ji s přibližně stejným výsledkem. Nádrž nebyla poškozena.

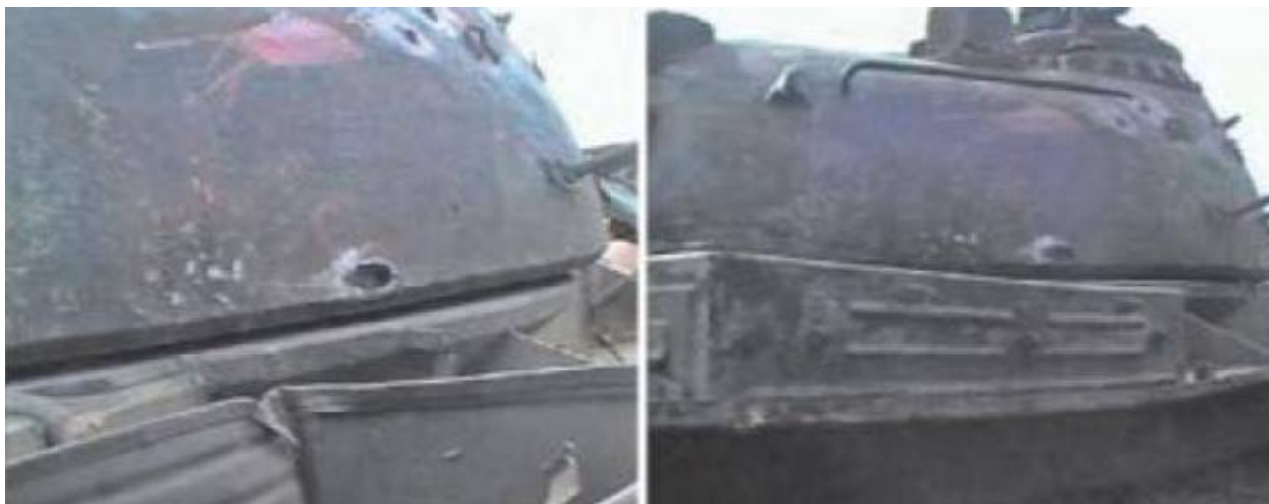
Zásah z SPG-9 na levé straně věže. Kumulativní proudnice, která udělala otvory v pancíři, z něj okamžitě vystoupila, aniž by způsobila jakékoli poškození vnitřního vybavení. Nádrž na olej mohla být poškozena, ale to nemá vliv na bojeschopnost tanku.

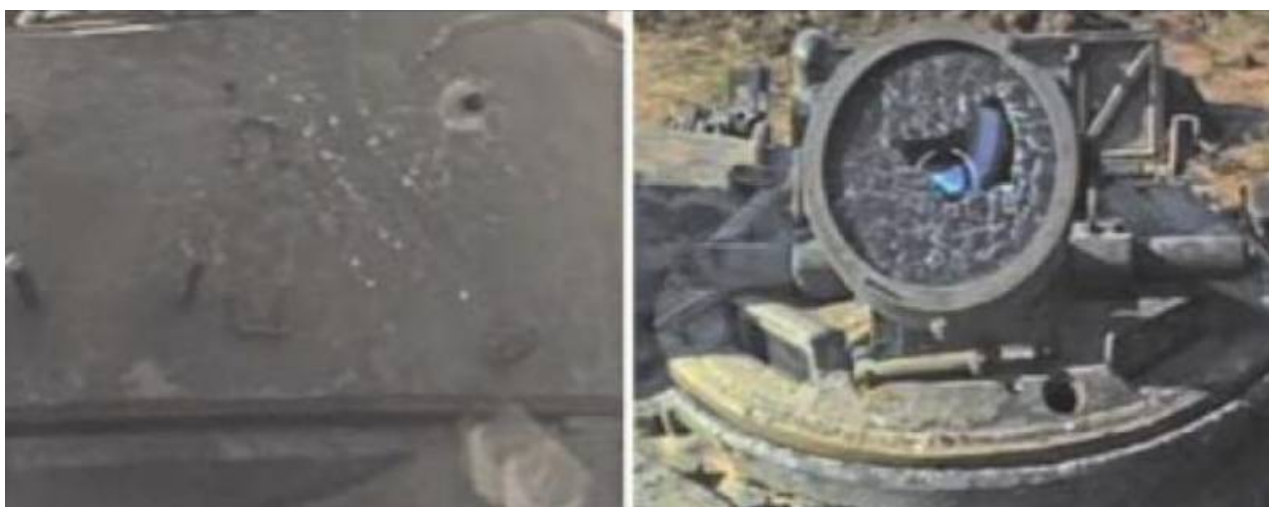
Zásah z SPG-9 na levé straně věže. Kumulativní proudnice prorazila pancíř, radiostanici tanku a částečně se dotkla muničního nákladu. Úlomky rozbily infračervený světlomet velitelova pozorovacího zařízení. Pokud by v autě byly výstřely s bojovou technikou, mohlo by dojít k požáru a detonaci s následným zničením tanku.

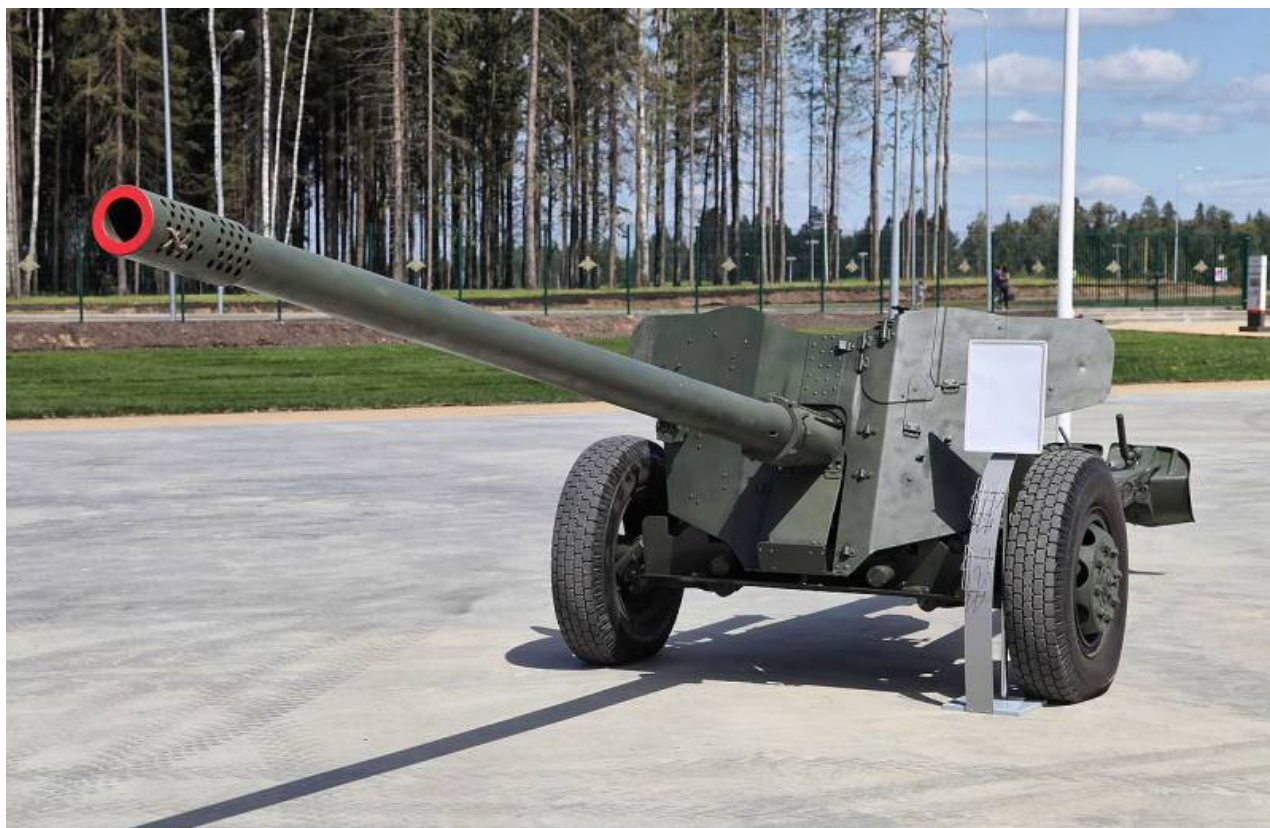
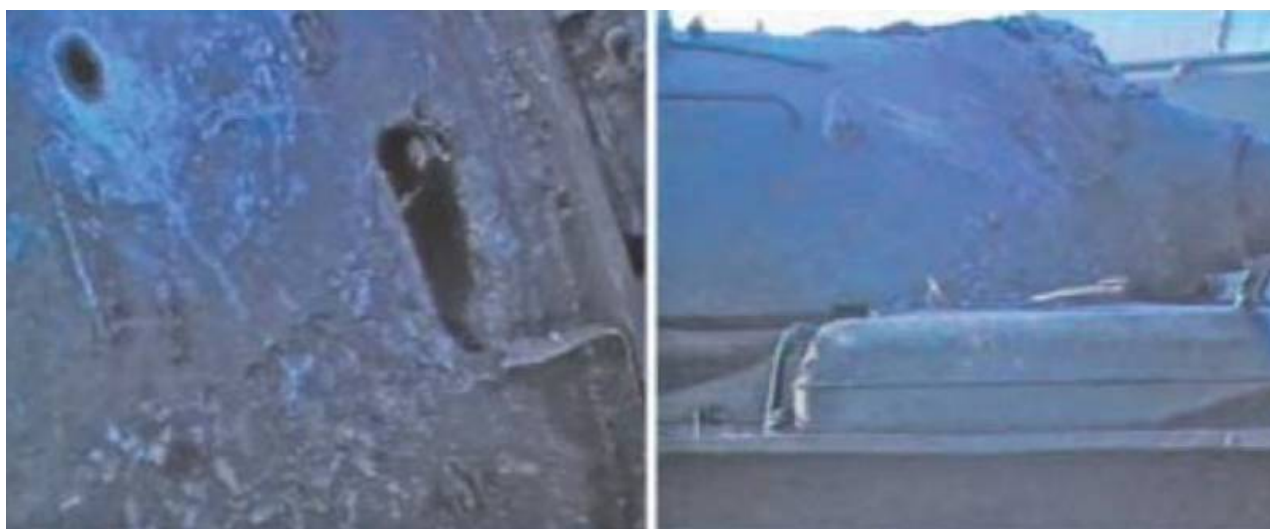
Zásah z kanónu MT-12 do pravé přední části věže T-55. Kumulativní proud prorazil věž téměř skrz a zastavil se v zadním pancíři. Nakladač by utrpěl velmi těžká zranění. V přítomnosti živých výstřelů v bedně s municí ve věži by mohlo dojít k detonaci nebo požáru.

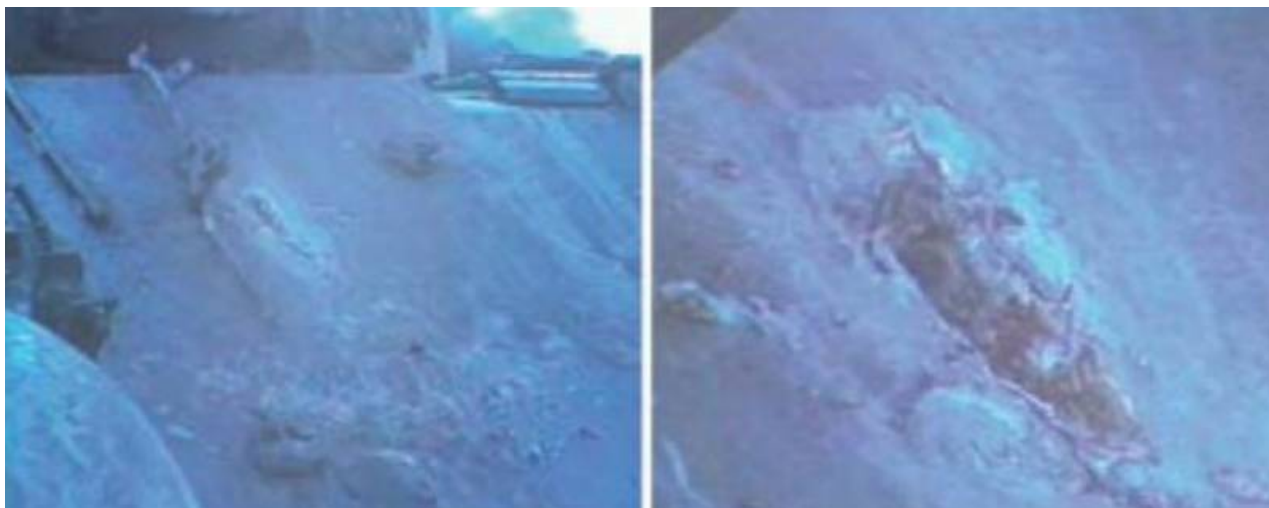
Zásah z kanónu MT-12 do horní přední části korby vpravo od řidiče. Kumulativní proudové letadlo prorazilo pancíř a zasáhlo stojan s palivem a granáty. Fatální důsledky toho netřeba komentovat.

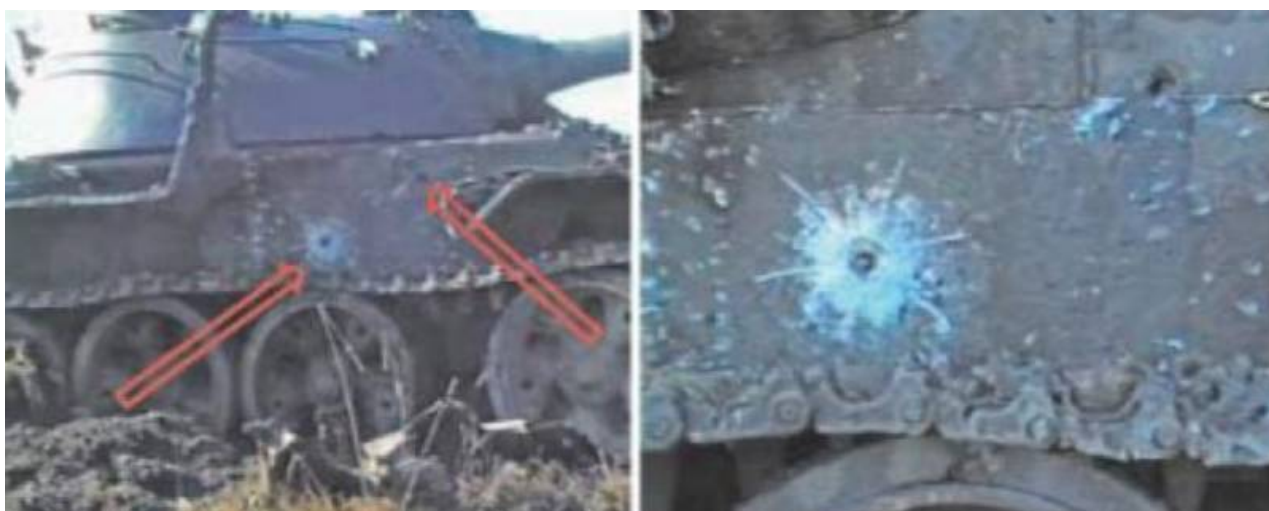
Zásah z kanónu MT-12 na pravoboku korby T-55. Brnění zlomené. V bojových podmínkách to v zásadě často končí požárem nebo detonací muničního stojanu.

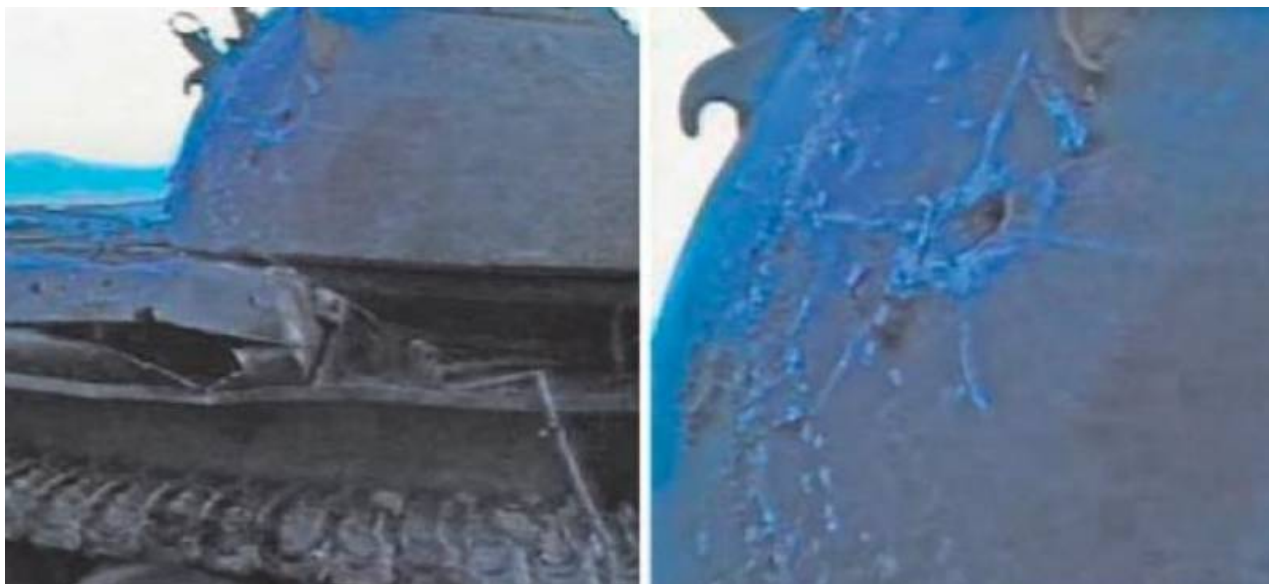
Zásah z kanónu MT-12 na zádi věže vpravo. Kumulativní proud prorazil věž téměř skrz. V nejlepším případě by to mohlo zabít pouze nakladač a v horším případě podkopat nebo zapálit stojan na munici ve věži.

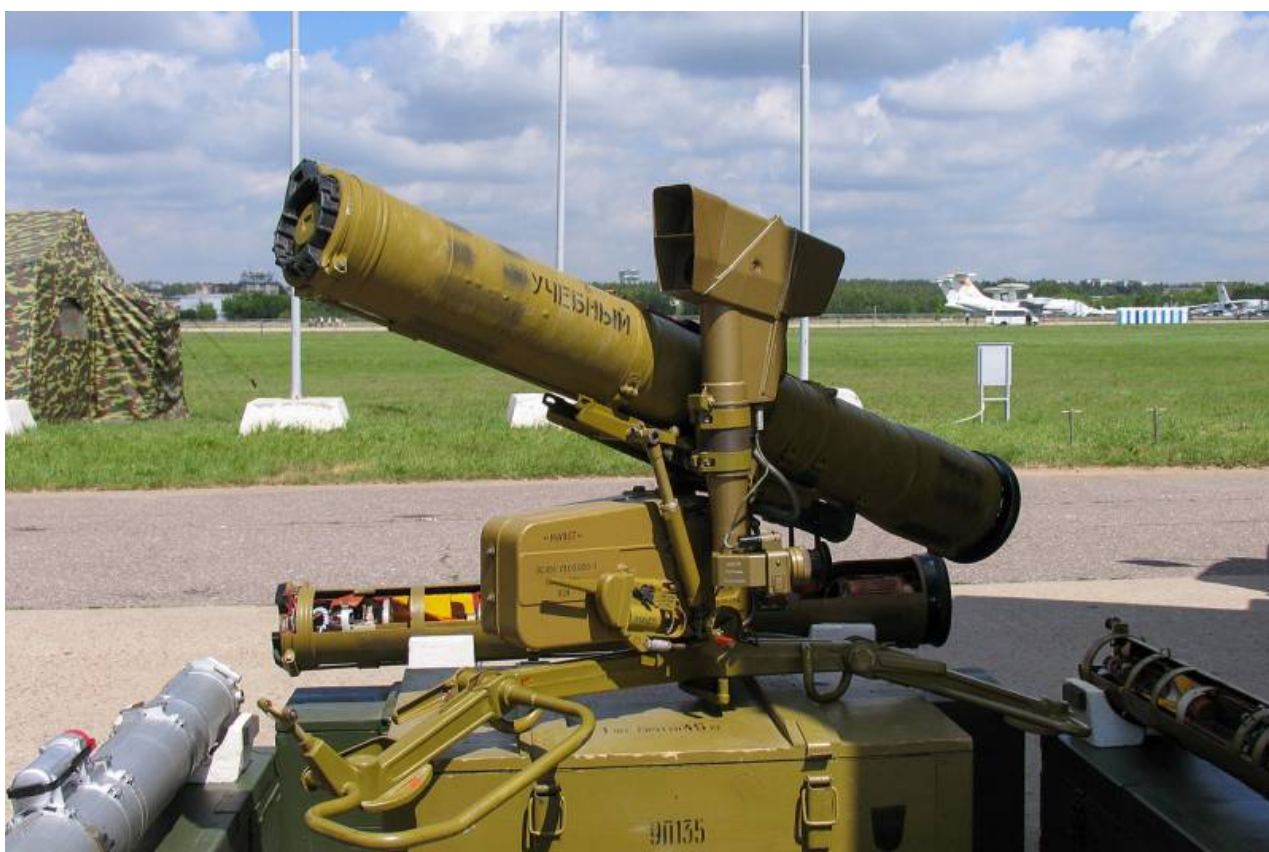
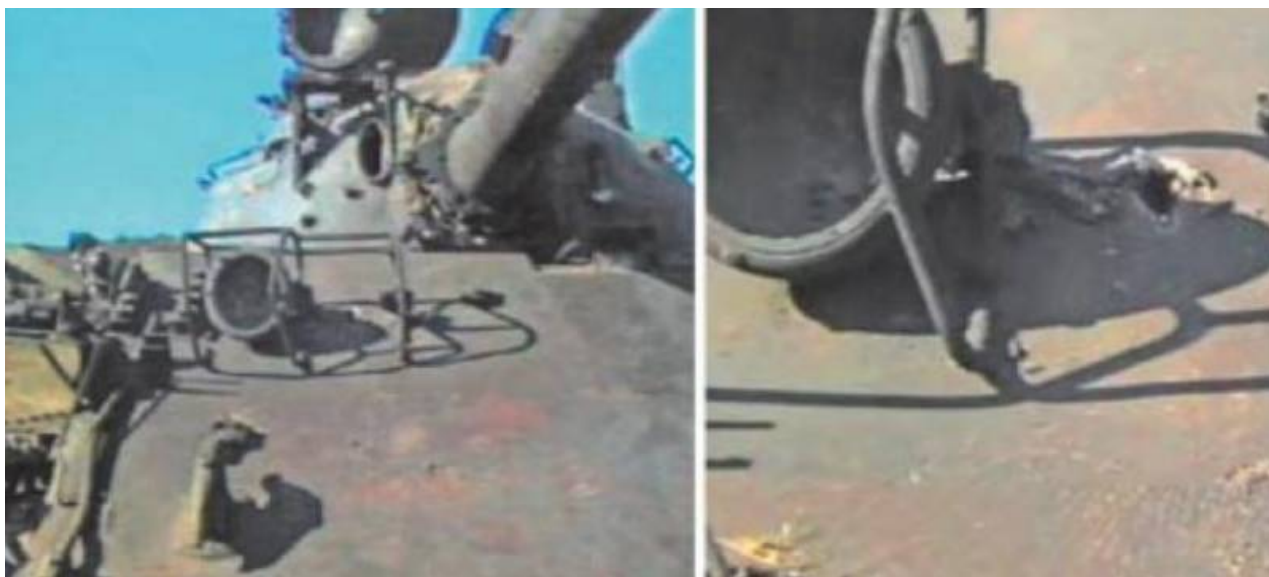
Zásah z ATGM Fagot na horní přední část korby T-55 na pravé straně. Pancéřování bylo proraženo, kumulativní proudnice prorazila tankový regál s granáty a palivem. Následky v podobě požáru a detonace jsou zaručeny.

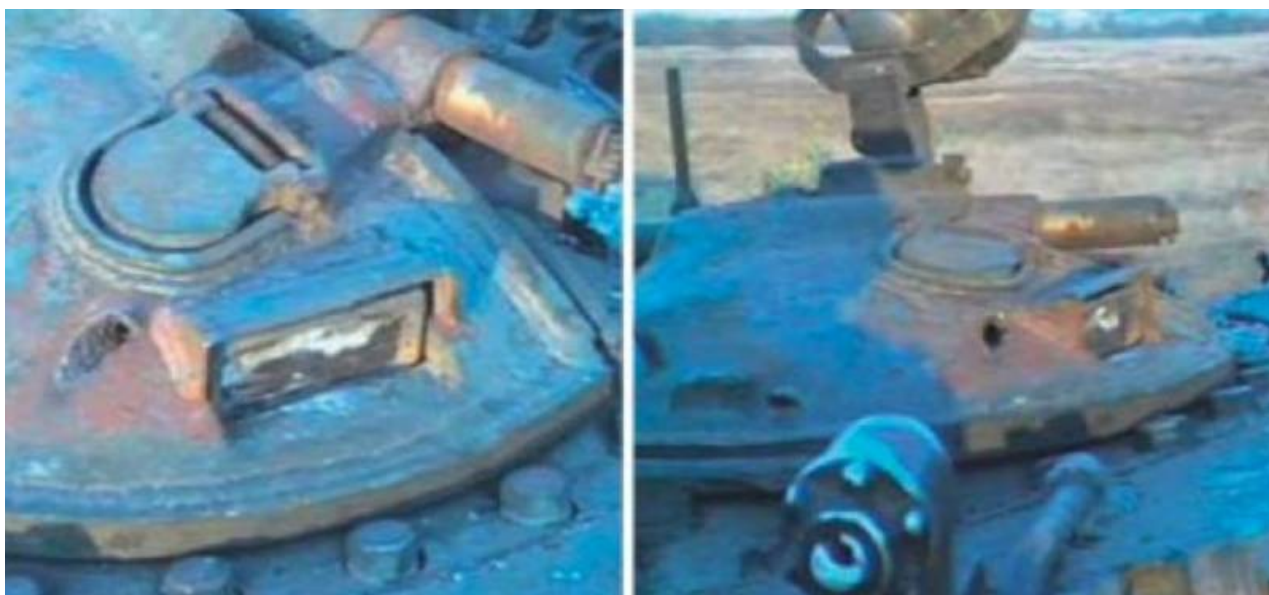
Zásah z ATGM „Fagot“ ve velitelské kopuli vpravo. Brnění je samozřejmě proraženo a velitel je teoreticky mrtvý. Píší také, že by se střelec možná chytil.

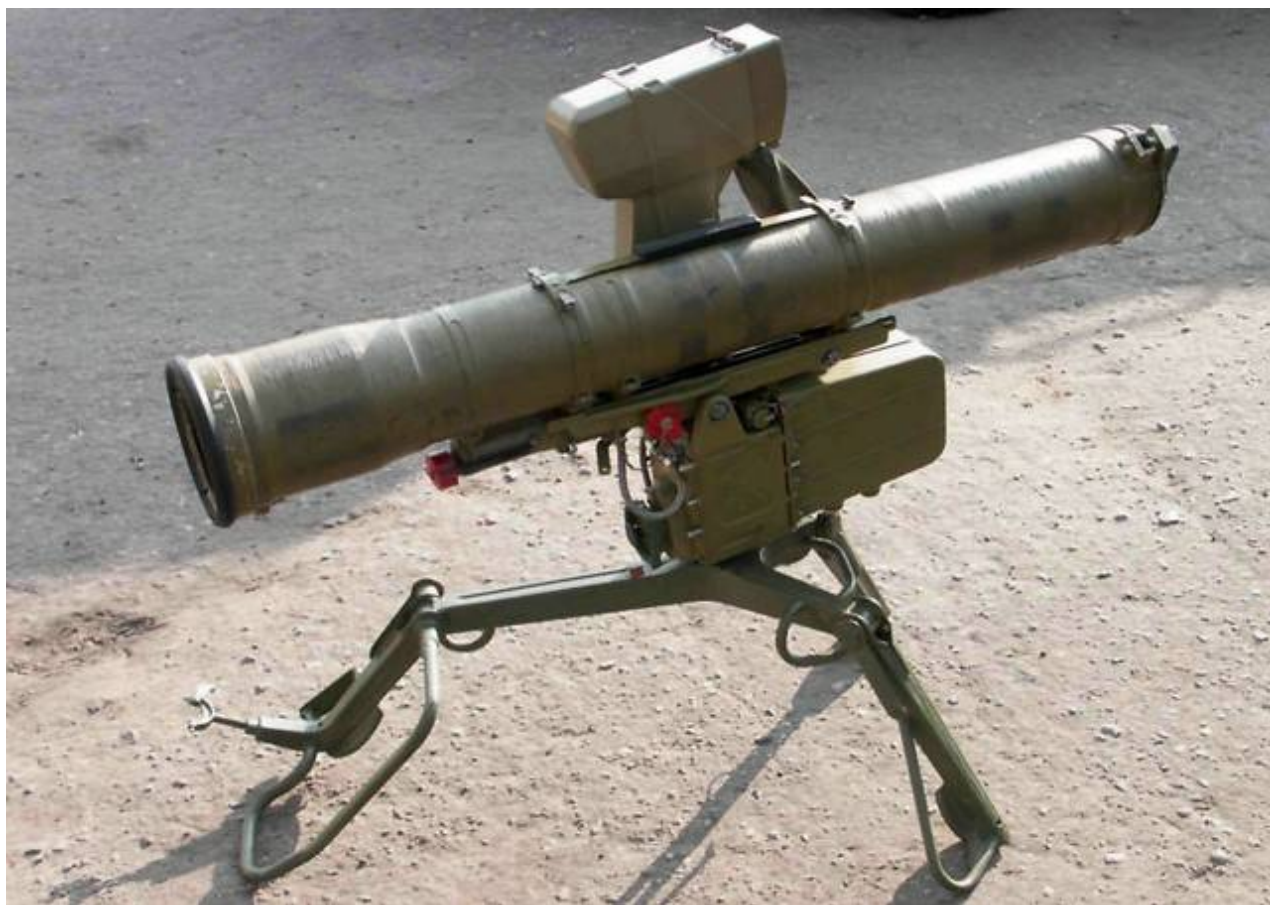
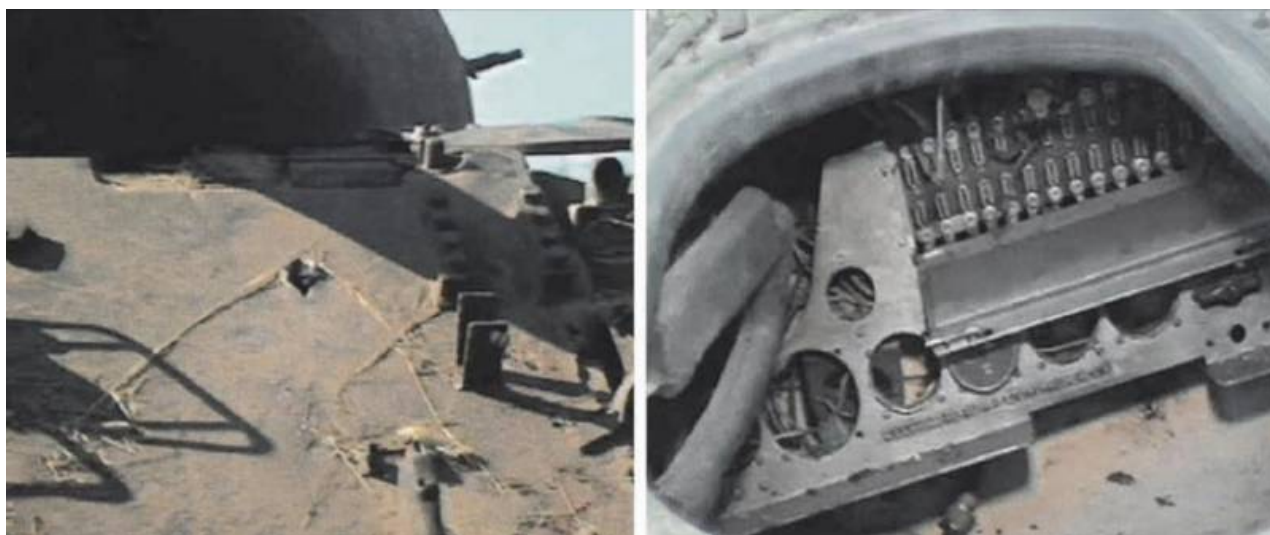
Zásah z ATGM "Konkurs" v oblasti, kde se nachází řidič. Kumulativní proudnice prorazila pancíř a zastavila se až v motoru tanku na zádi.

Většina posádky by byla smrtelně nebo vážně zraněna: řidič, střelec a velitel.

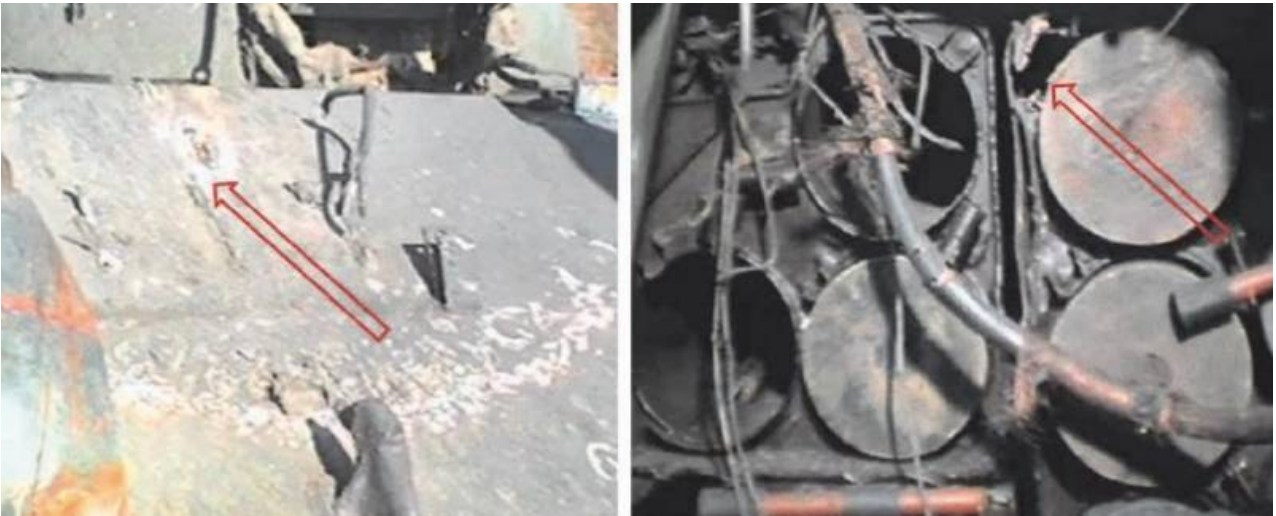
Zásah z ATGM "Konkurs" v horní přední části trupu vpravo od řidiče. Byl proražen pancíř, stojan na tanky s municí a palivem a také stabilizátor děla. Následky jsou také zřejmé: požár a detonace.

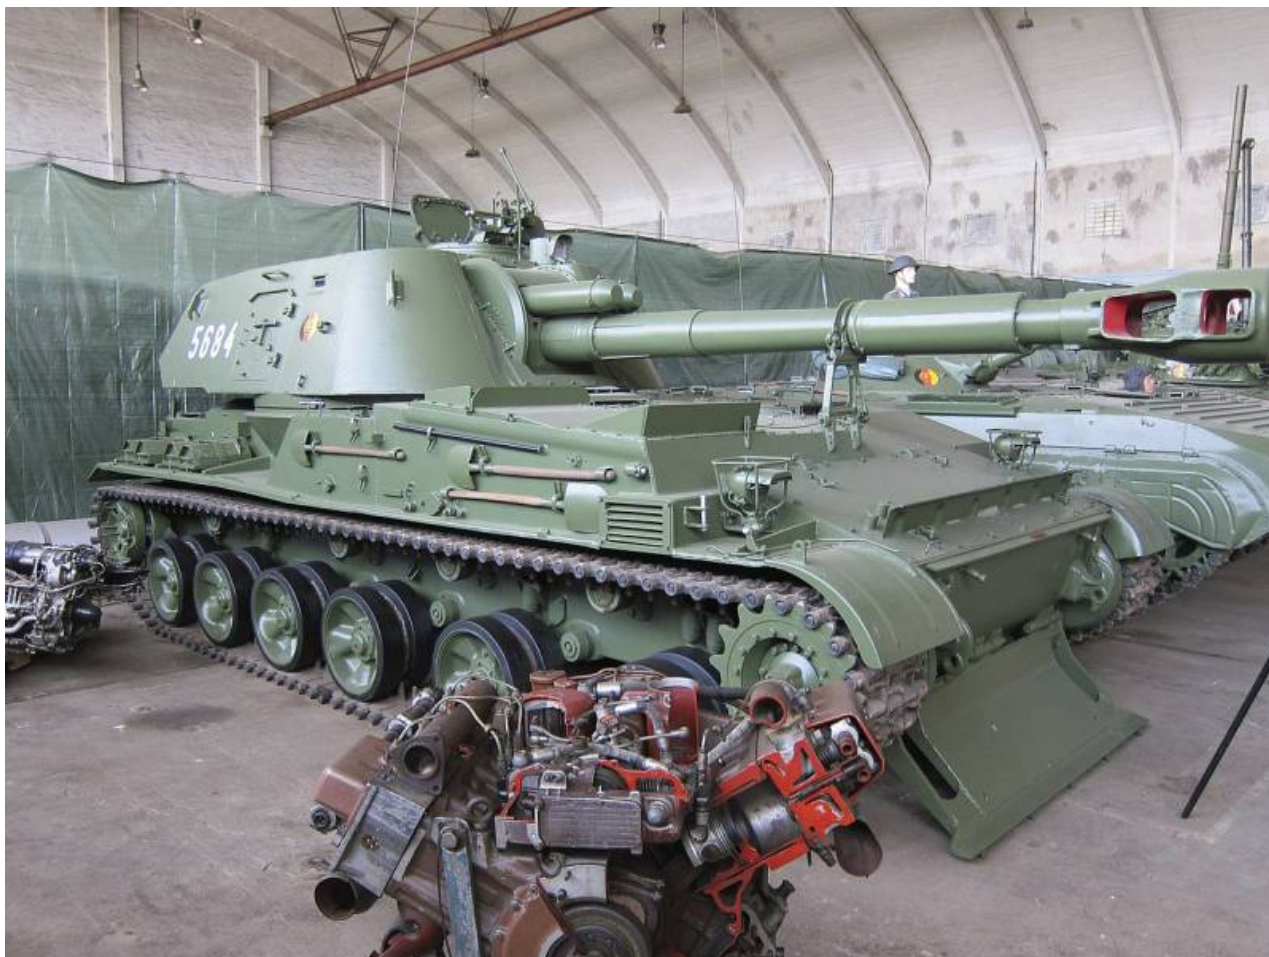
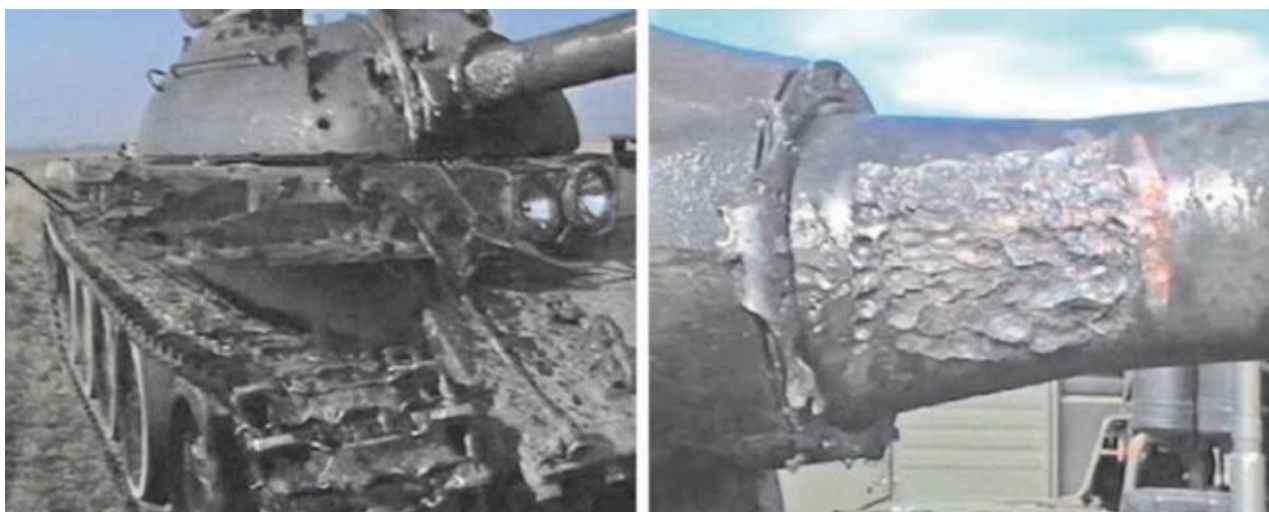
Kumulativní projektil ráže 152 mm zasáhl pravou přední část věže v oblasti střílny koaxiálního kulometu. Vnější poškození tanku je pochopitelné beze slov a to je dané tím, že věž byla utržena na ramenním popruhu. Kumulativní proudový letoun prorazil čelní pancíř věže a zastavil se v její zádi. Je zajištěna detonace muniční

věže s následným zničením nebo vyhořením tanku. Ale i když tam není stojan na munici, tank po takovém zásahu potřebuje vážné opravy.

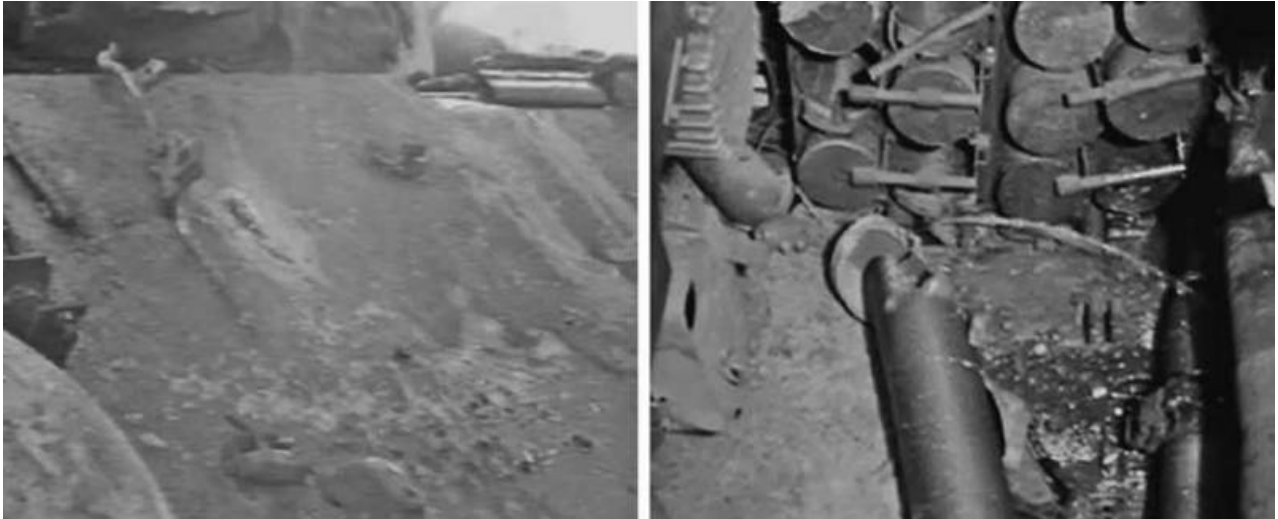
Zásah 152mm kumulativního projektilu do horní přední části trupu. Pancéřování bylo proraženo, kumulativní proudnice zasáhla stojan tanku s municí a palivem. Důsledky jsou jasné.

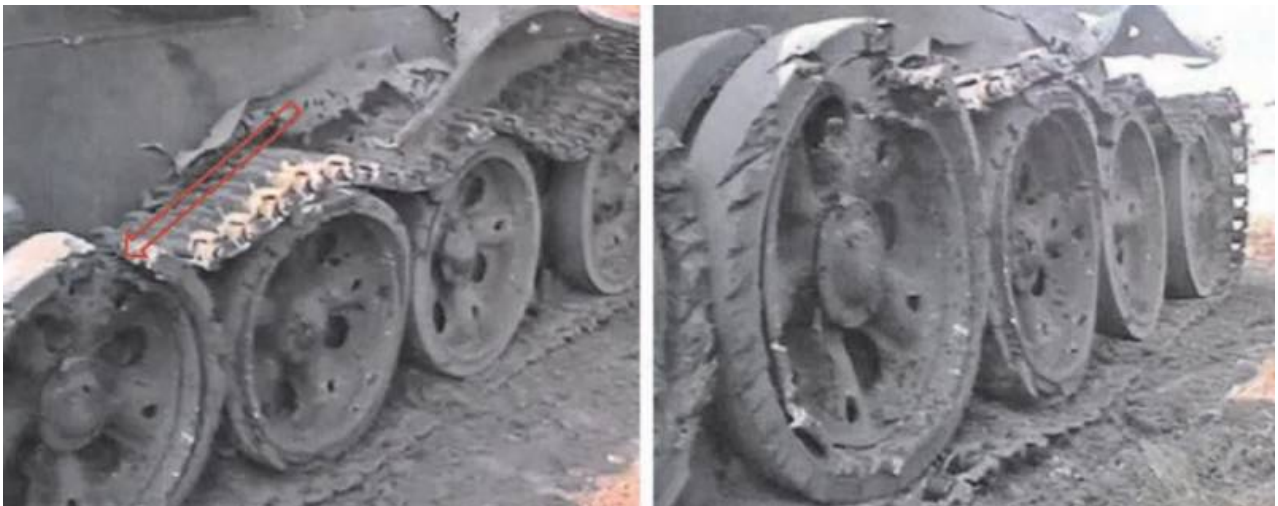
Zásah 152mm kumulativního projektilu do kladky pásu. Kupodivu nebyl boční pancíř proražen, ale vnější poškození vozidla je docela patrné. K vážným škodám však nedošlo. Po malé generální opravě může být stroj připraven k opětovnému uvedení do provozu.
