„Kauza Bečva“

Závažná havárie na Bečvě v září 2020

Proč nemohla havárie na řece Bečvě v září 2020 způsobit a. s. Energoaqua?

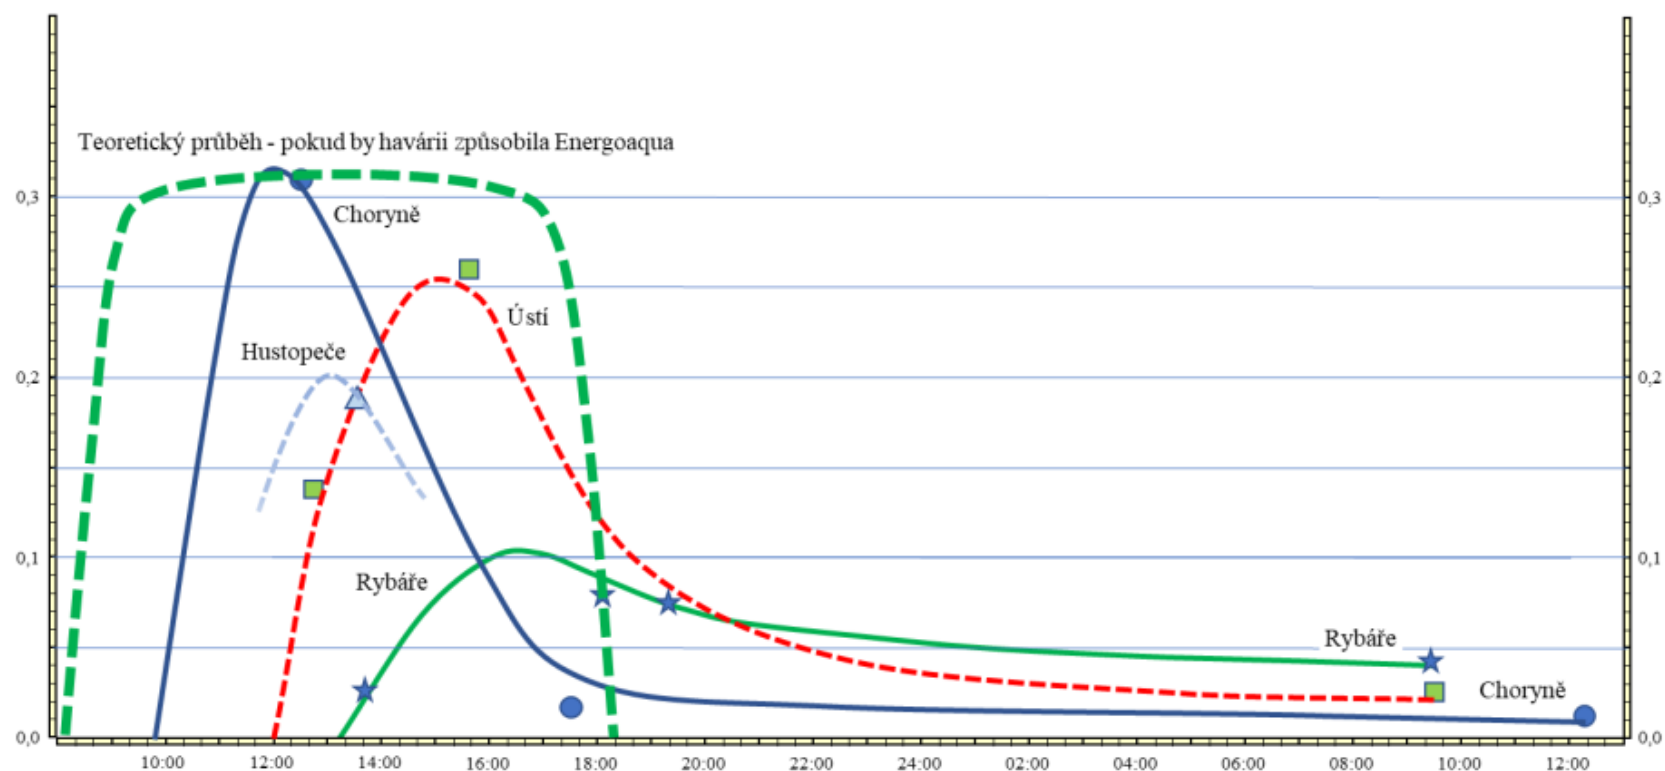
Časový průběh koncentrací kyanidů volných (mg/l) v neděli 20. 9. a pondělí 21. 9. 2020

V reaktoru Si by bylo více než roční množství? Navíc by zdrojem tohoto znečištění mohlo být pouze 20 m³ kalové vody, která byla do reaktoru doplněna až 17. září. Koncentrace kyanidů by v těchto vodách musela dosahovat až neuvěřitelných **5 000 mg/l**. Je jisté, že „nažloutlá“ voda byla pouze vodou „obarvenou“ – nikoliv vodou s obsahem kyanidů.

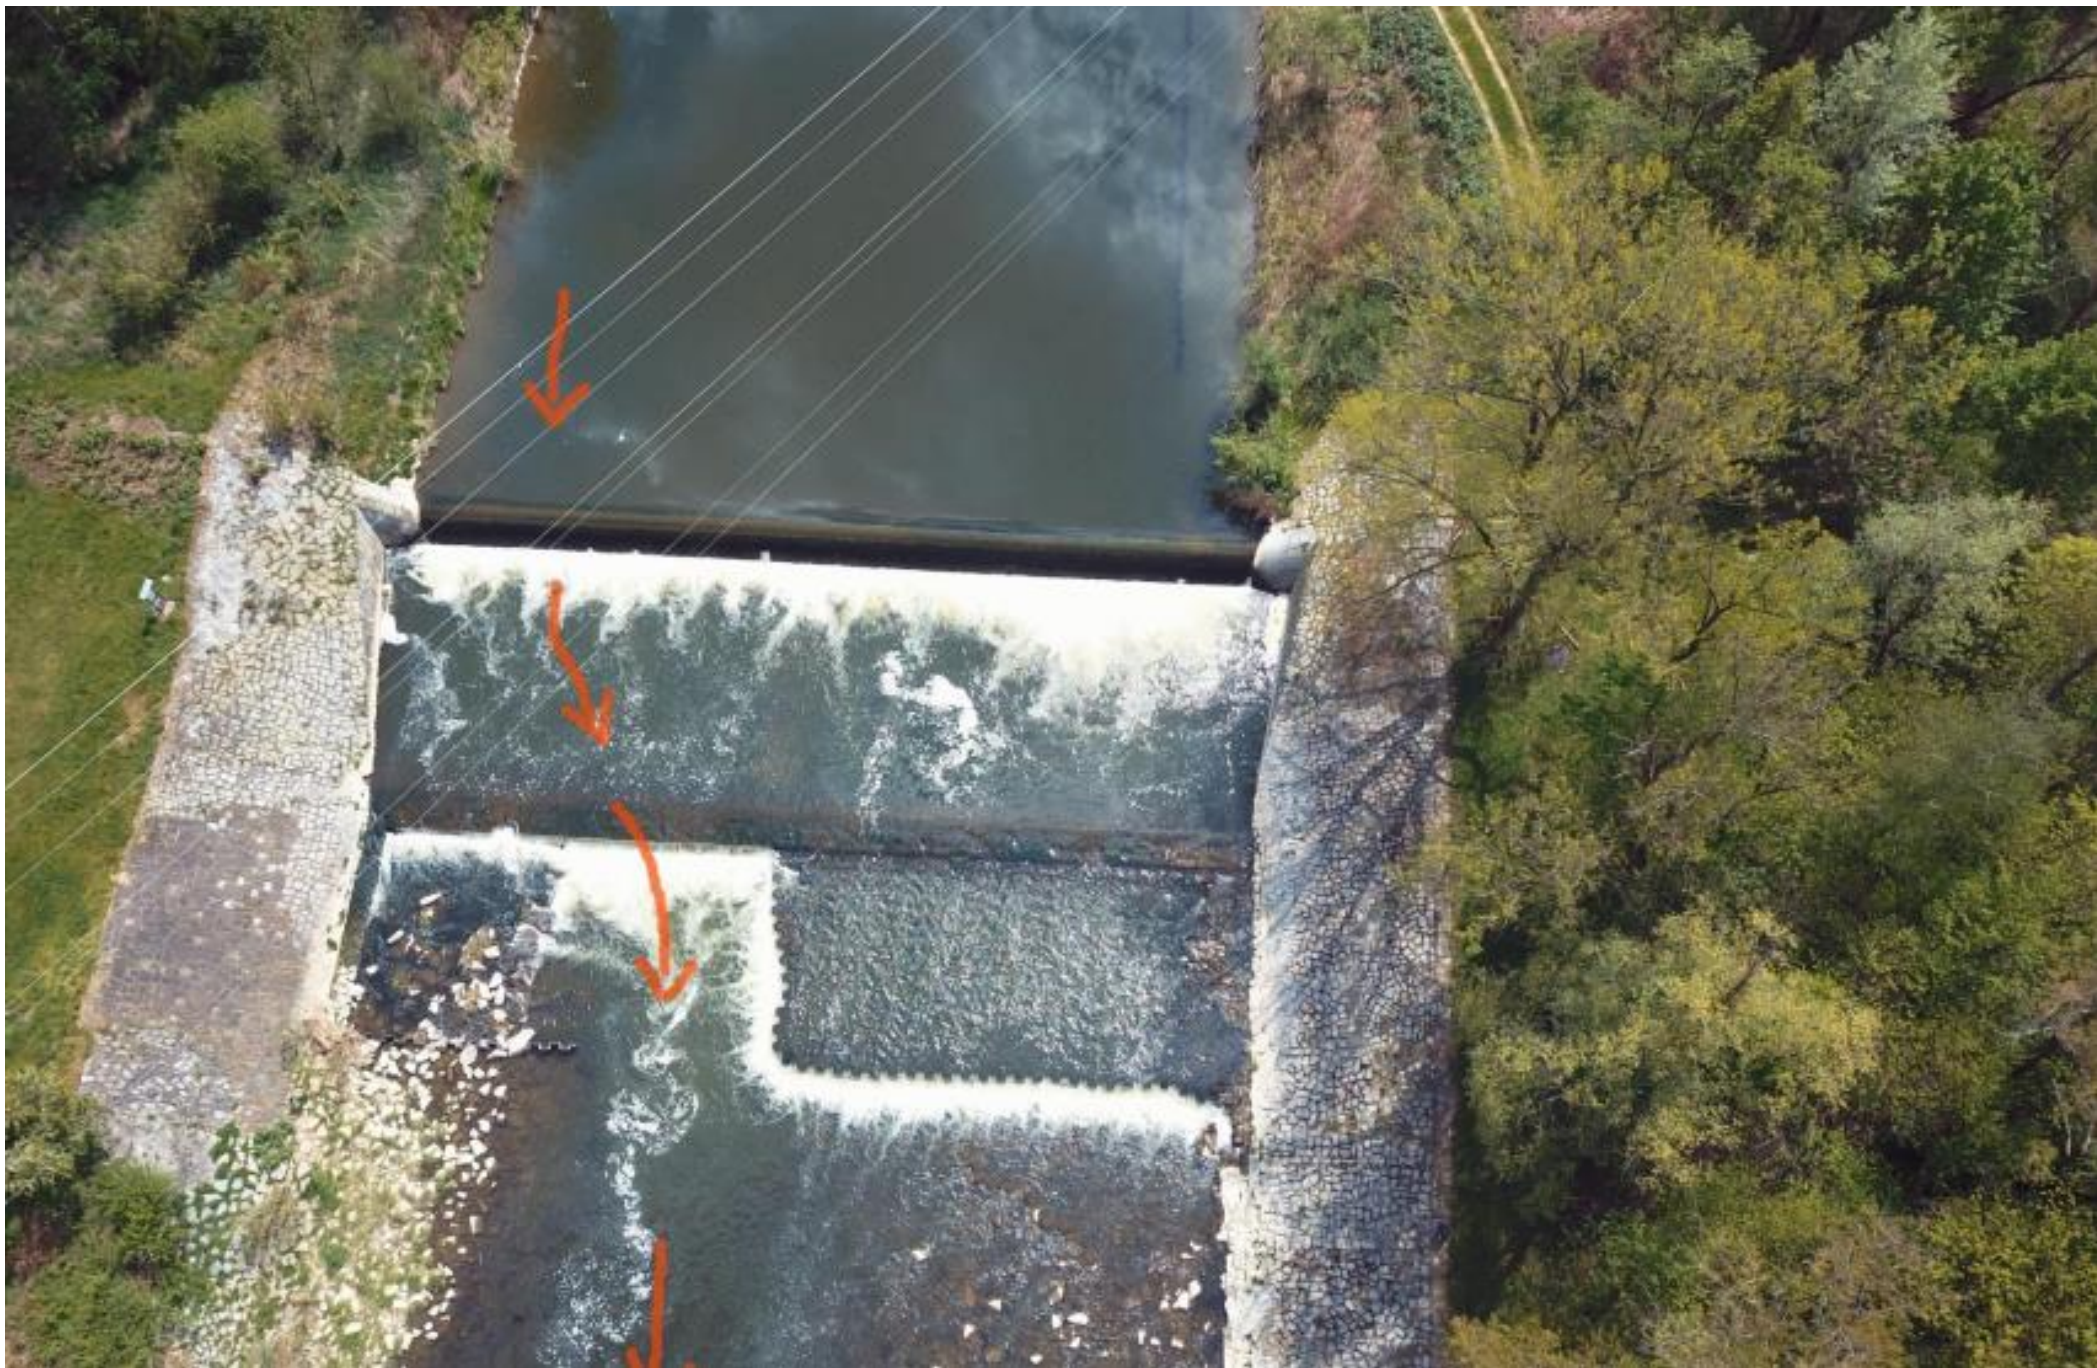
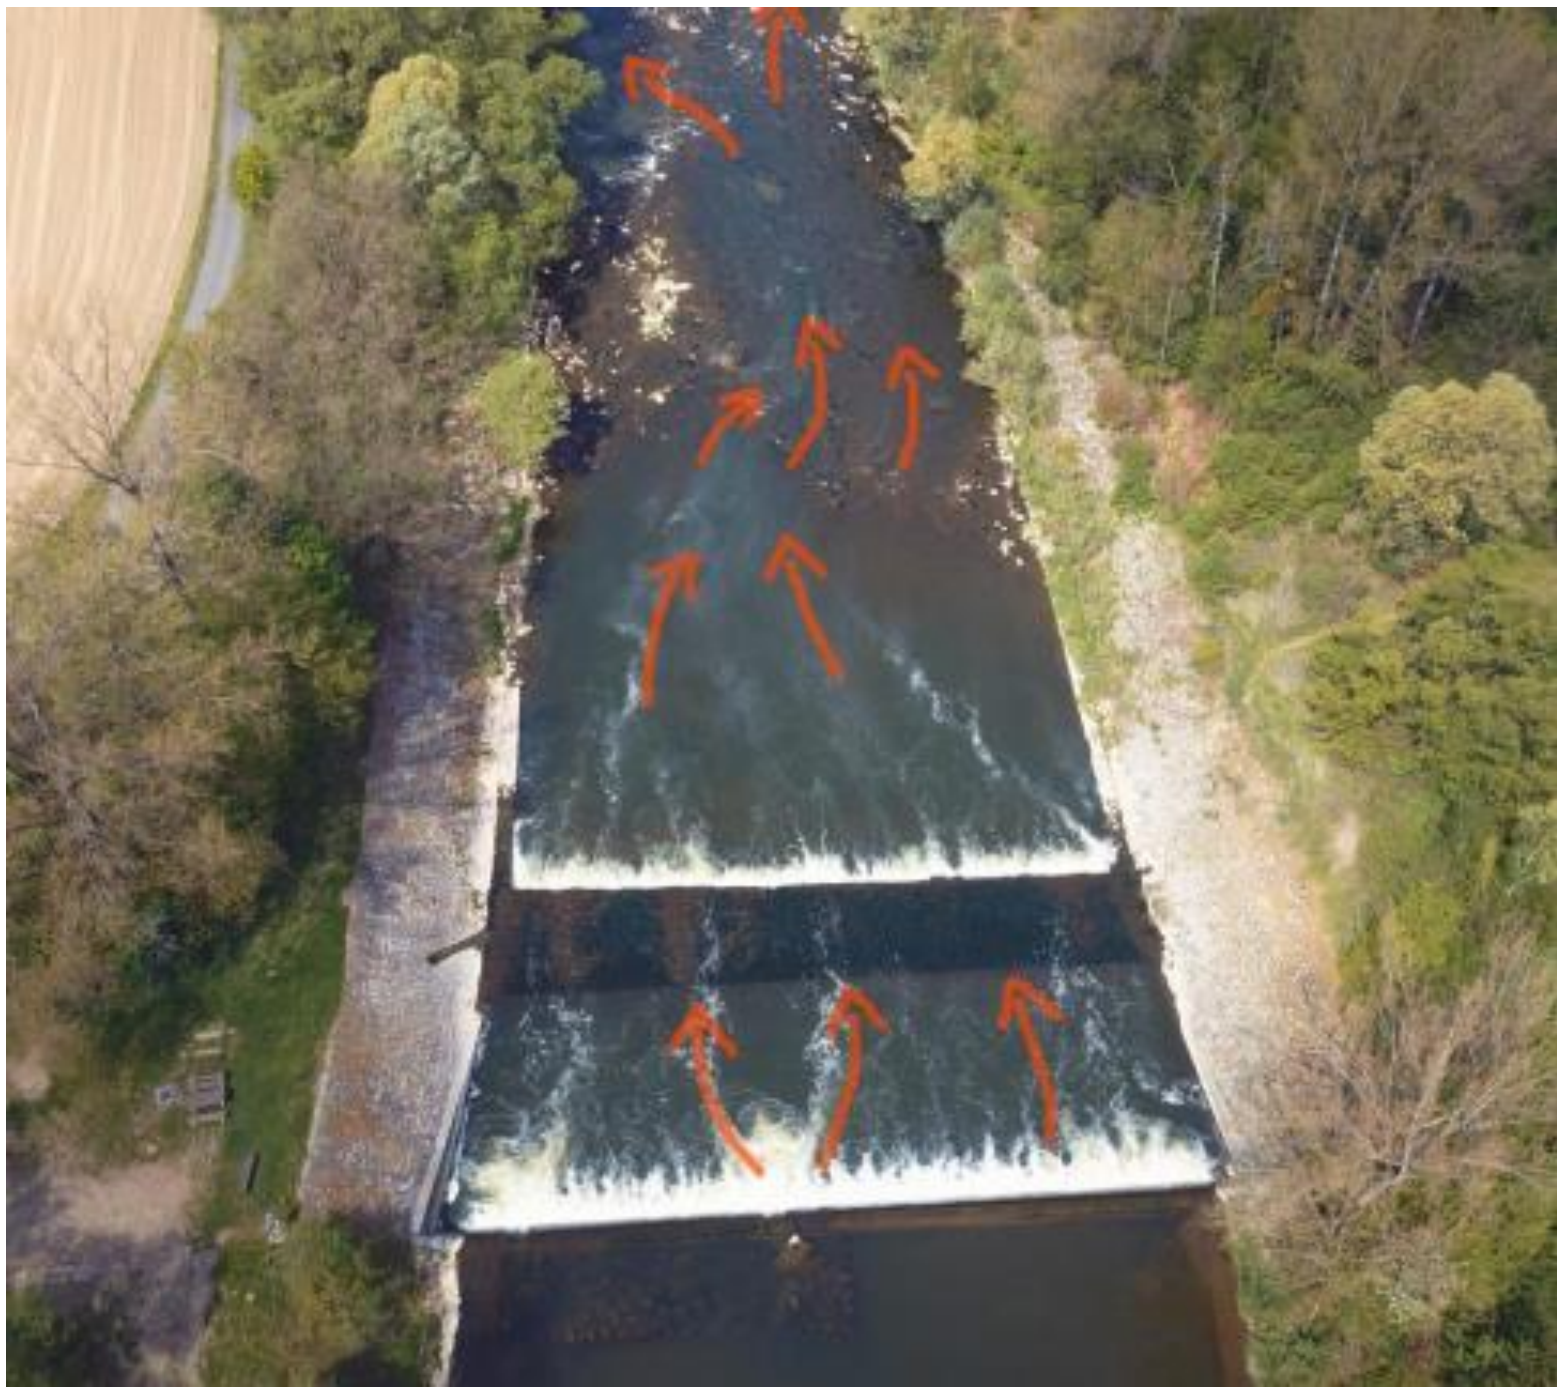
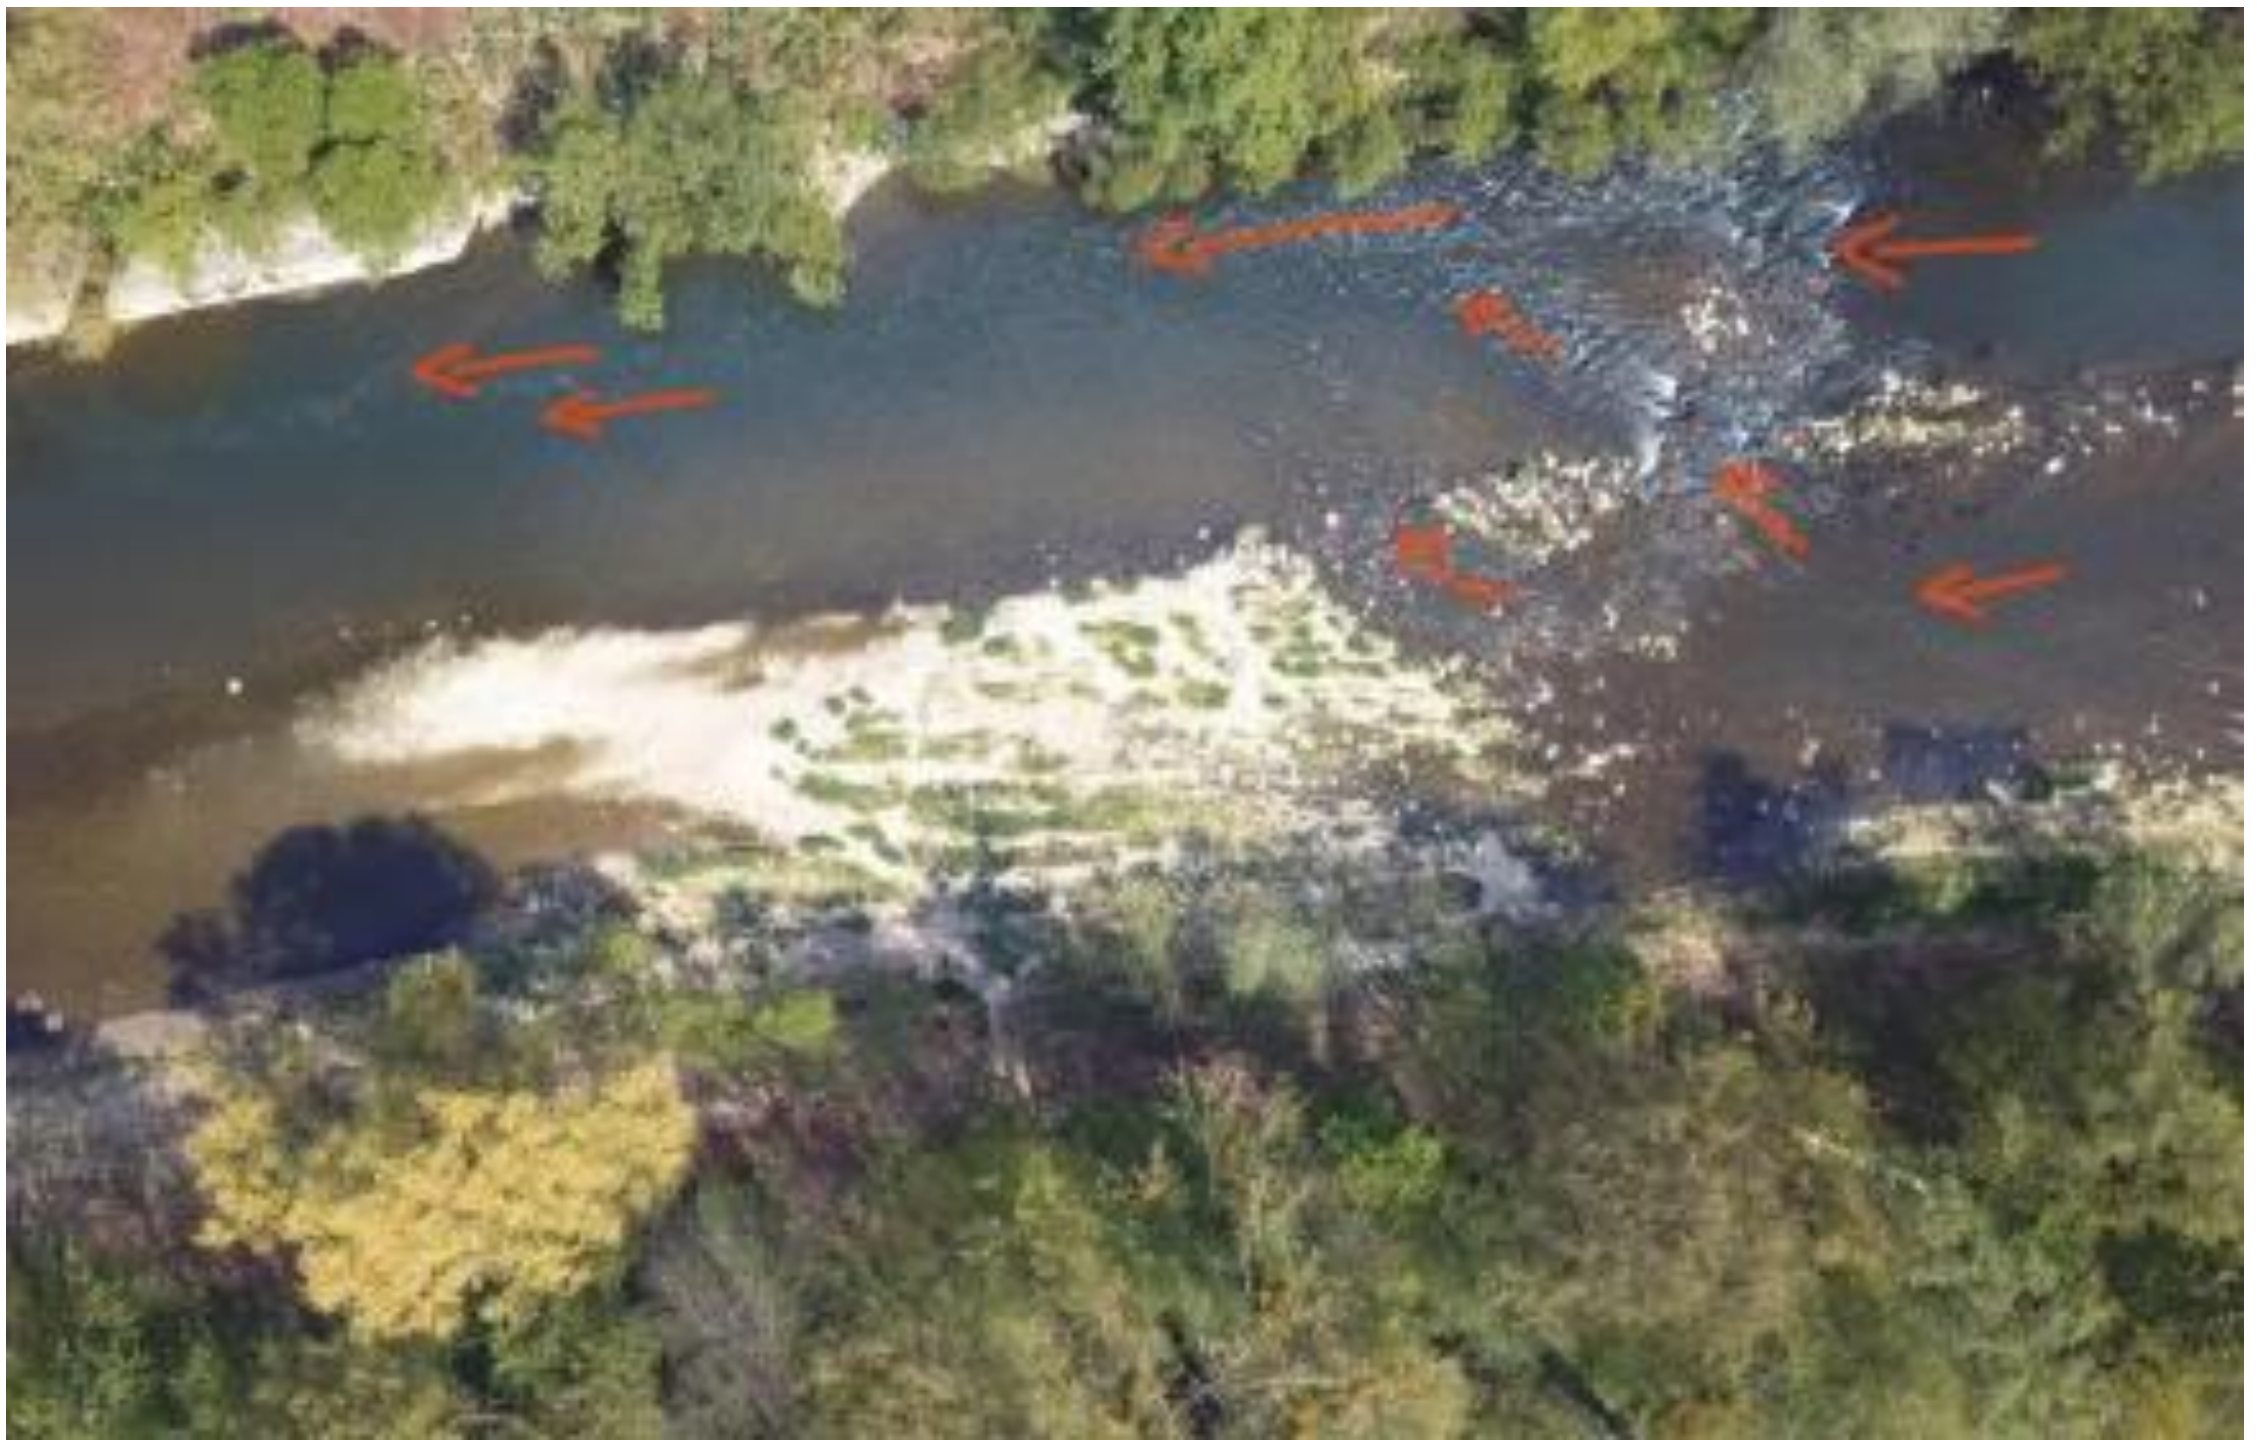
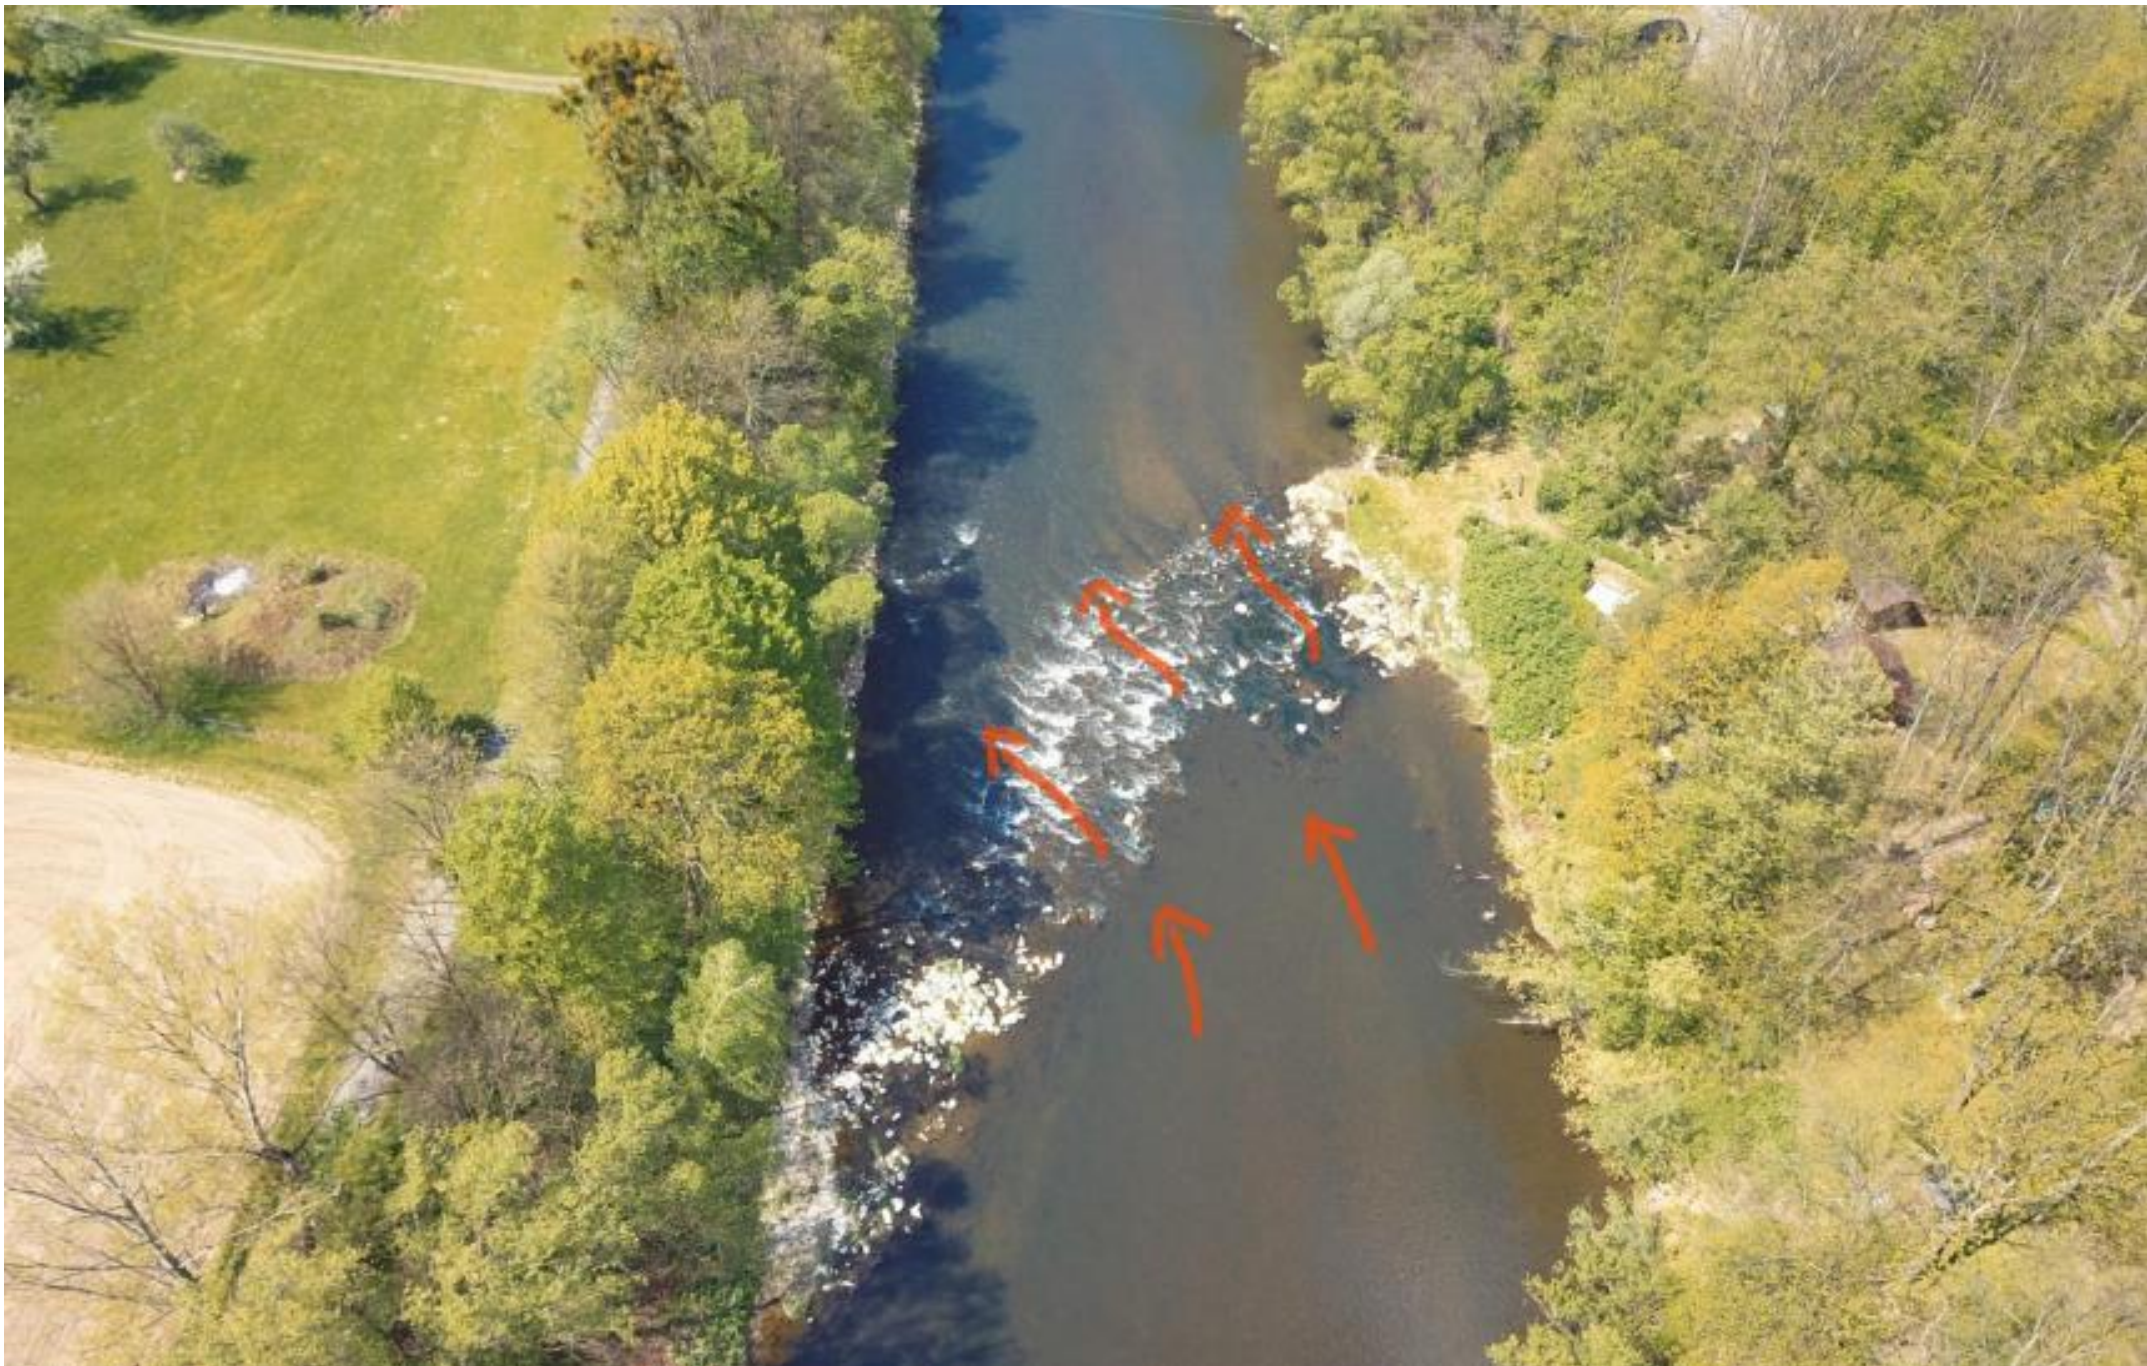
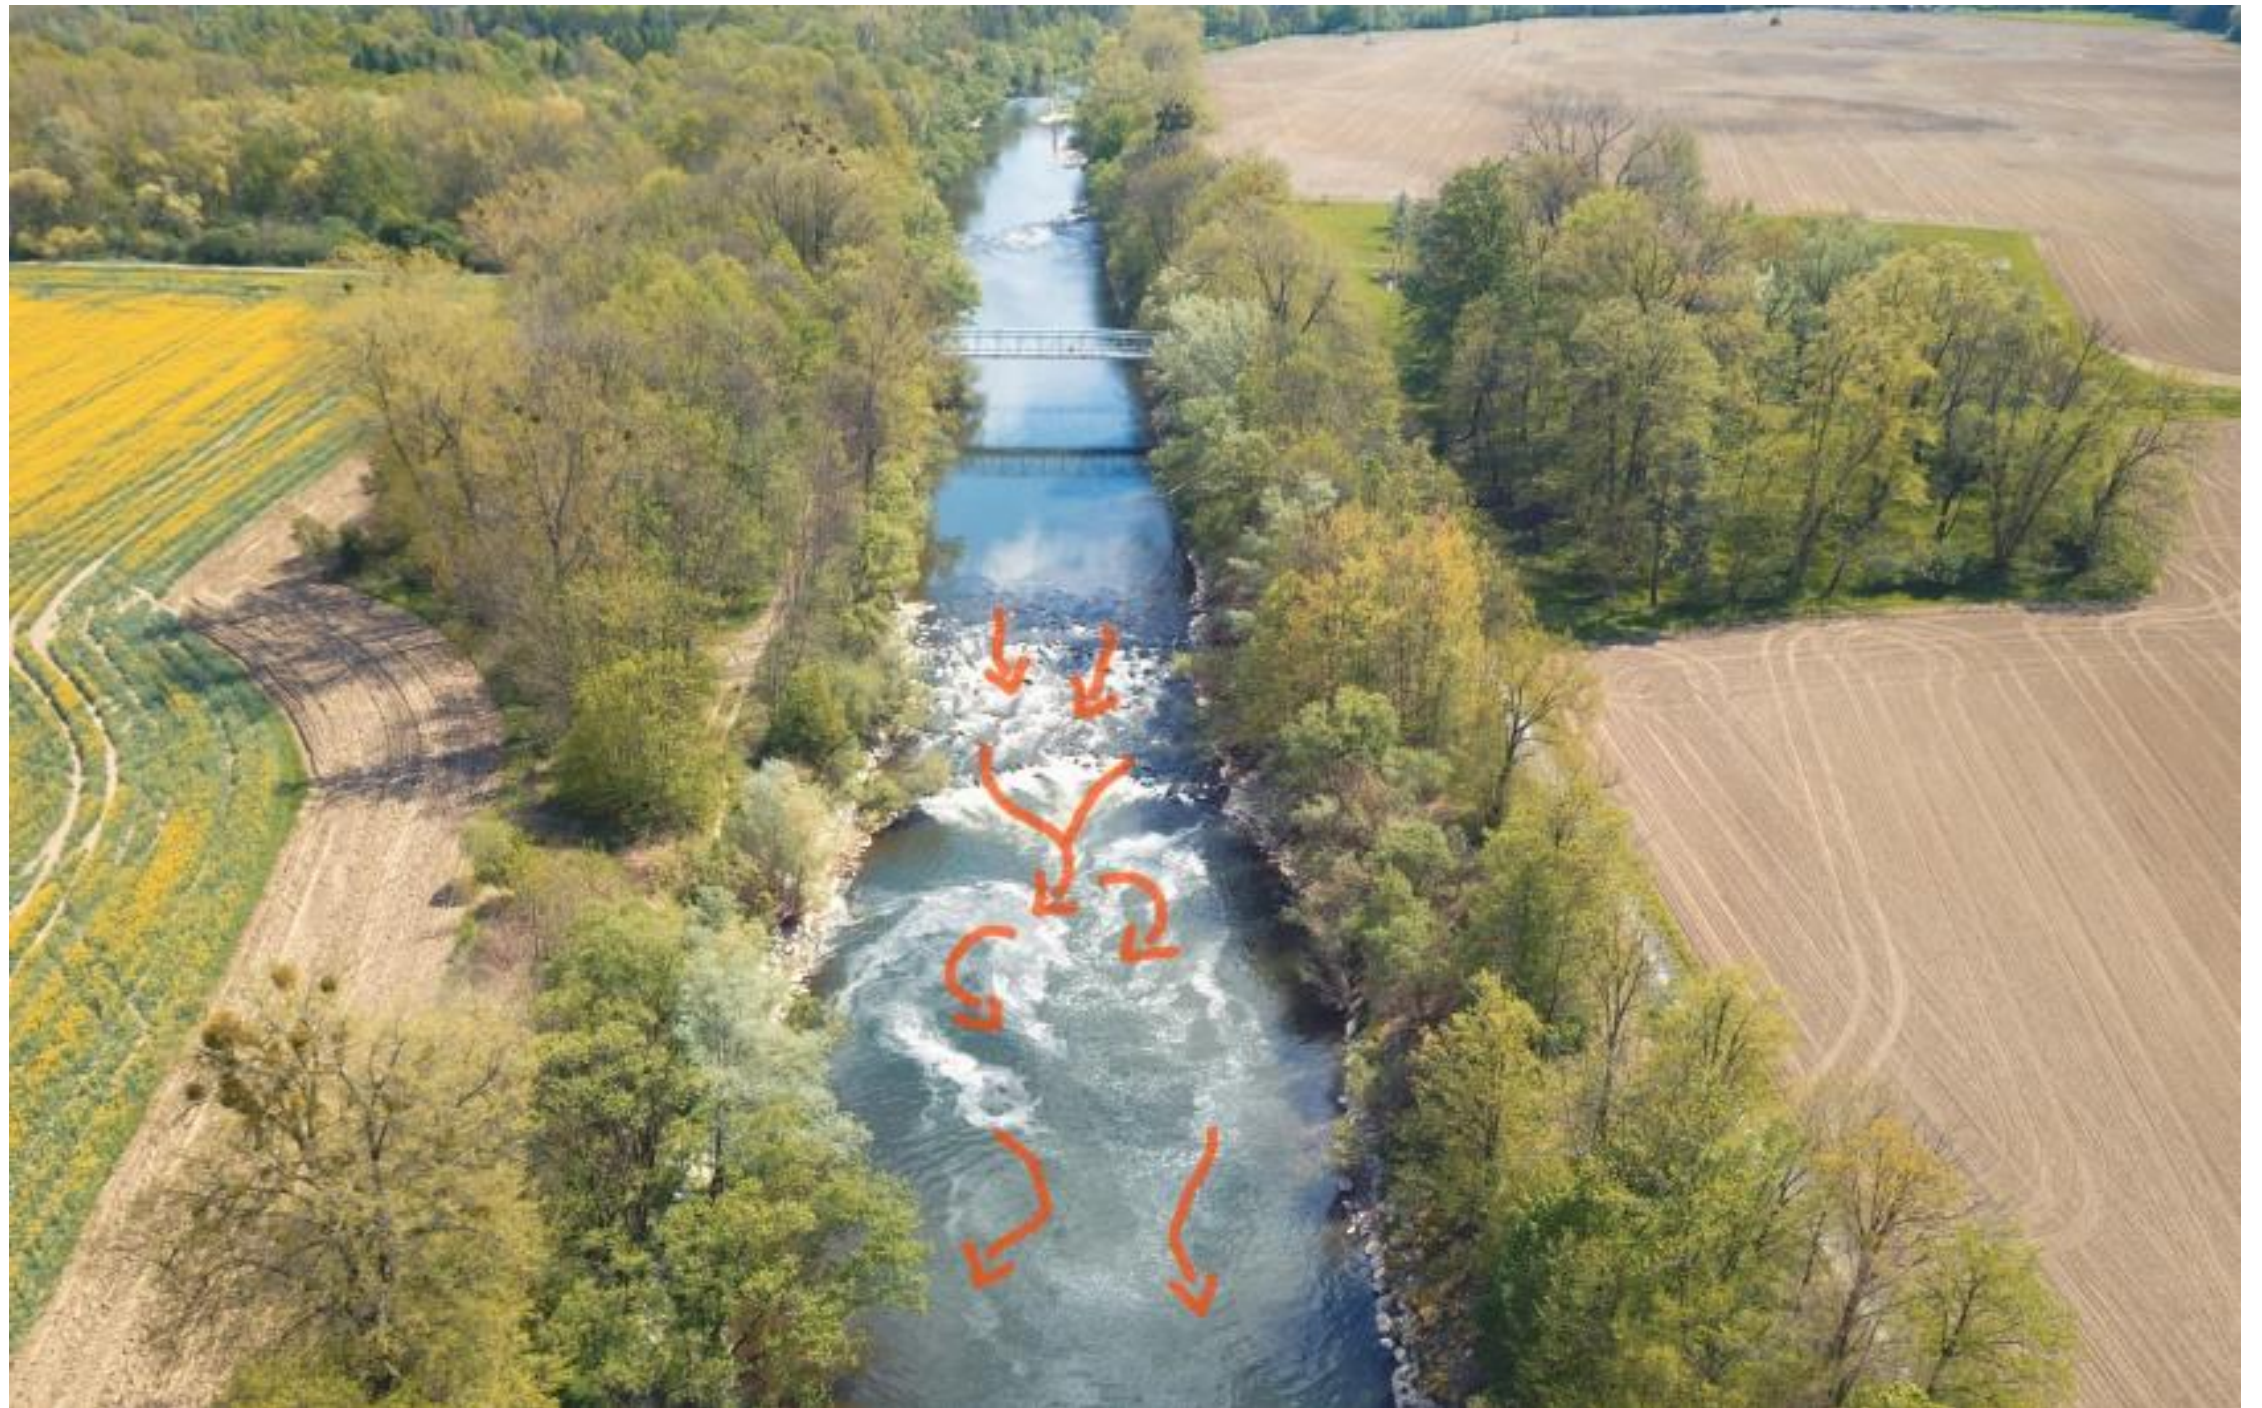
*„Čas 11:03, evidujeme lehce zelené zbarvení vody. Čas 11:05, evidujeme zelené zbarvení v šířce celé řeky. V místě pod splavem je evidentní masivní zelené probarvení uprostřed. 11:07, záběr na celou šíři řeky, kdy je pod jezem evidentní **probarvení z levého na pravý břeh.**“*

Nejmenovaný zdroj též sdělil, že v delší verzi videa (oproti zveřejněné na Seznam.cz) je možné zaslechnout i hlas soudního znalce Ing. Klicpery (u jezu Juřinka II), který konstatoval, že je vidět, jak se barvivo míchá **do celého toku** a jak jde dál. Později pak stejný soudní znalec tvrdil, že se **barvivo vůbec nepromísilo a drželo se stále u pravého břehu** řeky Bečvy.

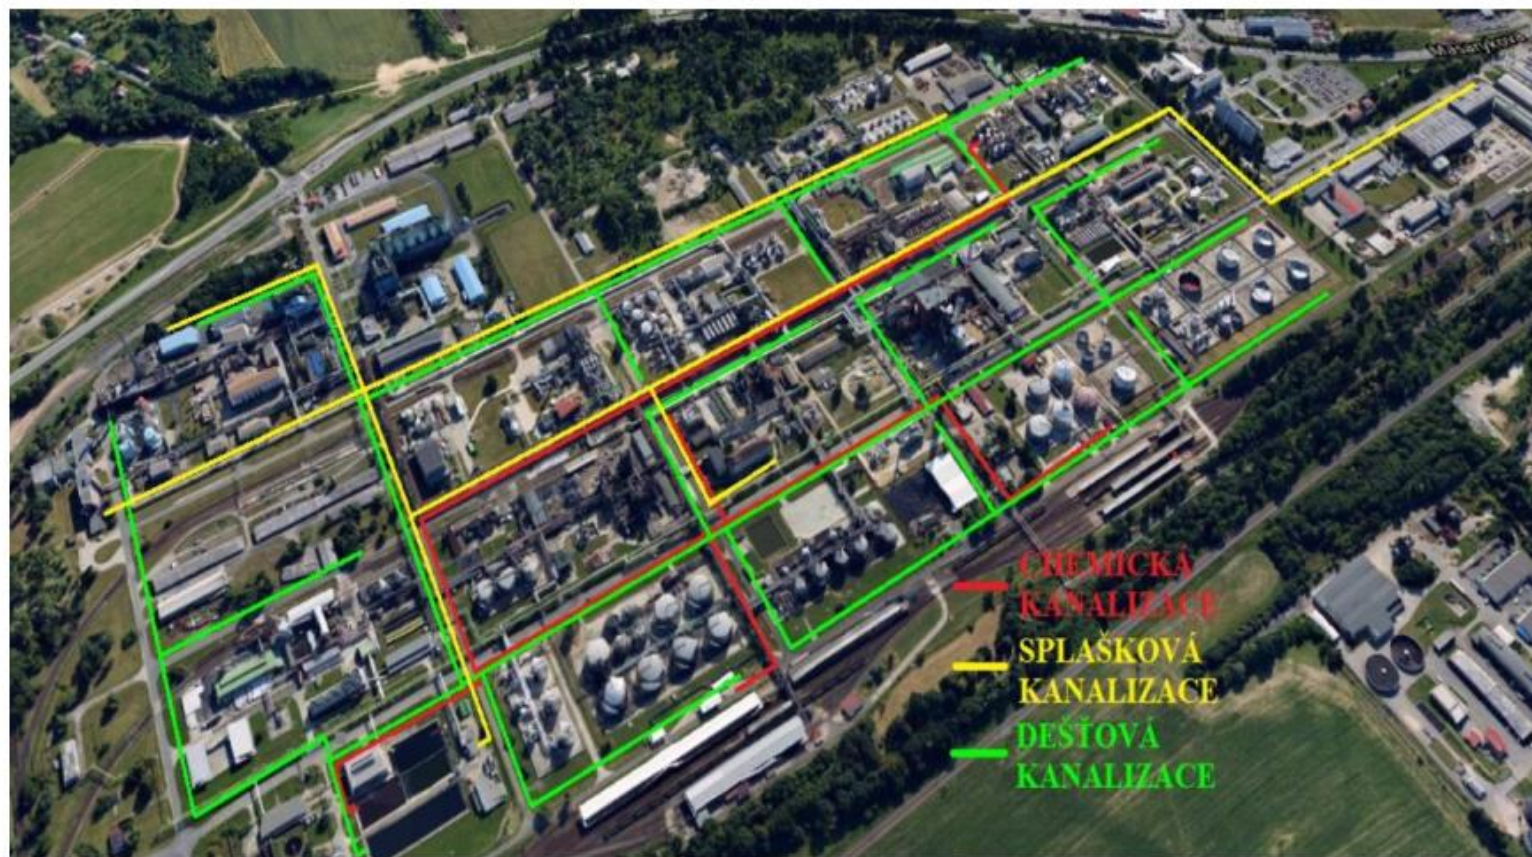
V závodě jsou vybudovány čtyři druhy kanalizací. Dešťová kanalizace slouží pouze k odvádění čistých srážkových vod. Ty jsou z výrobní části závodu svedeny přes kontrolní zdrž a následně po analytické kontrole do lagun ve Lhotce nad Bečvou. Z nevýrobní části společnosti jsou svedeny přímo do Černého potoka protékajícího areálem. Splašková kanalizace odvádí odpadní vody ze sociálních zařízení a některých vrtů hydraulické bariéry. Tyto odpadní vody jsou z přečerpávací jímky svedeny na biologickou čistírnu odpadních vod. Chemická kanalizace slouží k odvádění předčištěné odpadní vody z chemické čistírny odpadních vod a některých méně znečištěných odpadních vod na biologickou čistírnu odpadních vod.

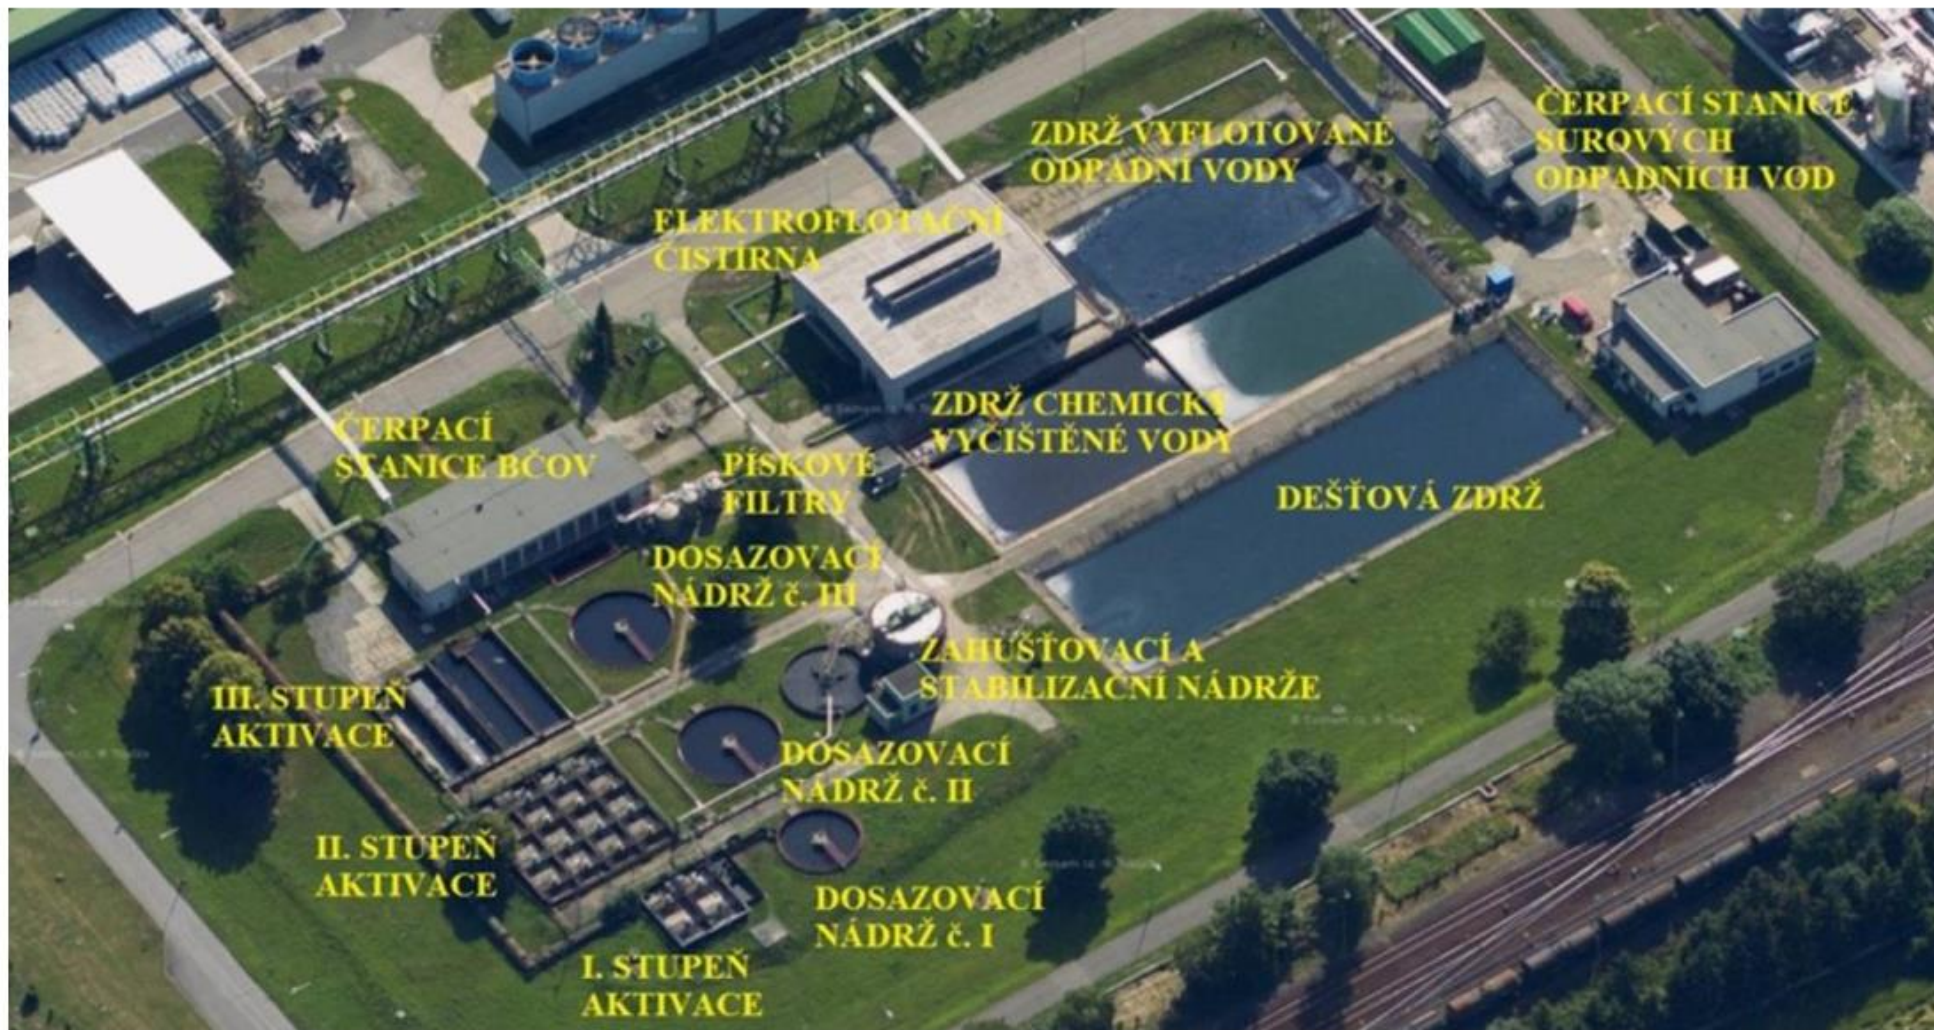
Situace před výstavbou nové biologické čistírny odpadních vod

Původní biologická čistírna odpadních vod (do roku 2019) byla třístupňová s aerobním čištěním v aktivačních nádržích. Před vlastní čistírnou byla předřazena elektroflotační čistírna (jde o velmi účinnou separační metodu pro zpracování průmyslových odpadních vod – byla vyvinuta německou firmou DR.BAER Verfahrenstechnik GmbH – propagátory této metody byli u nás před rokem 1989 mj. Ing. Josef Dvořák, CSc., a Ing. Josef Šedivý, CSc., z Výzkumného ústavu vodohospodářského).
