„Kauza Bečva“

Závažná havárie na Bečvě v září 2020

Proč nemohla havárie na řece Bečvě v září 2020 způsobit a. s. Energoaqua?

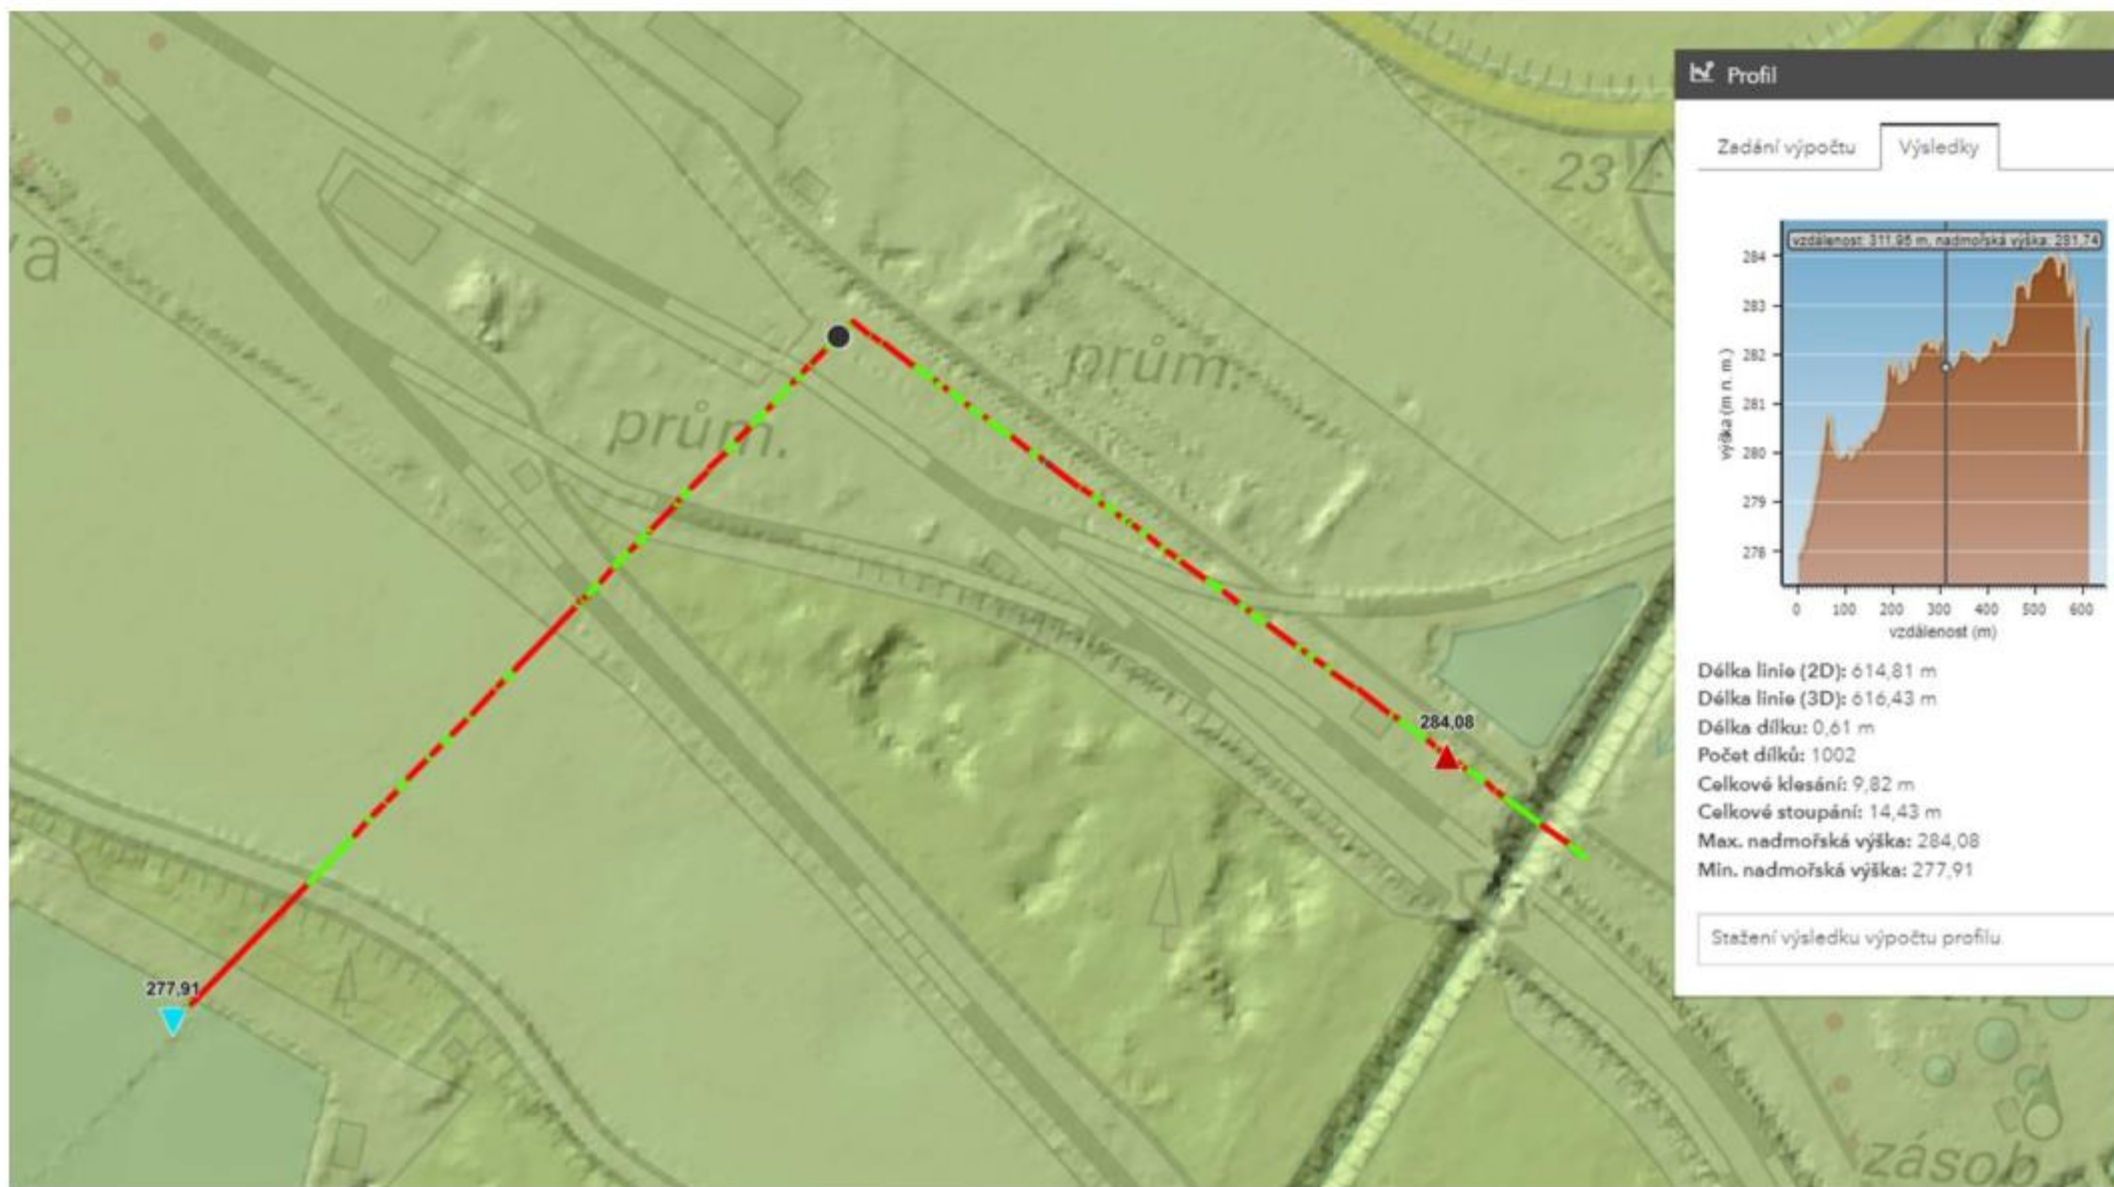
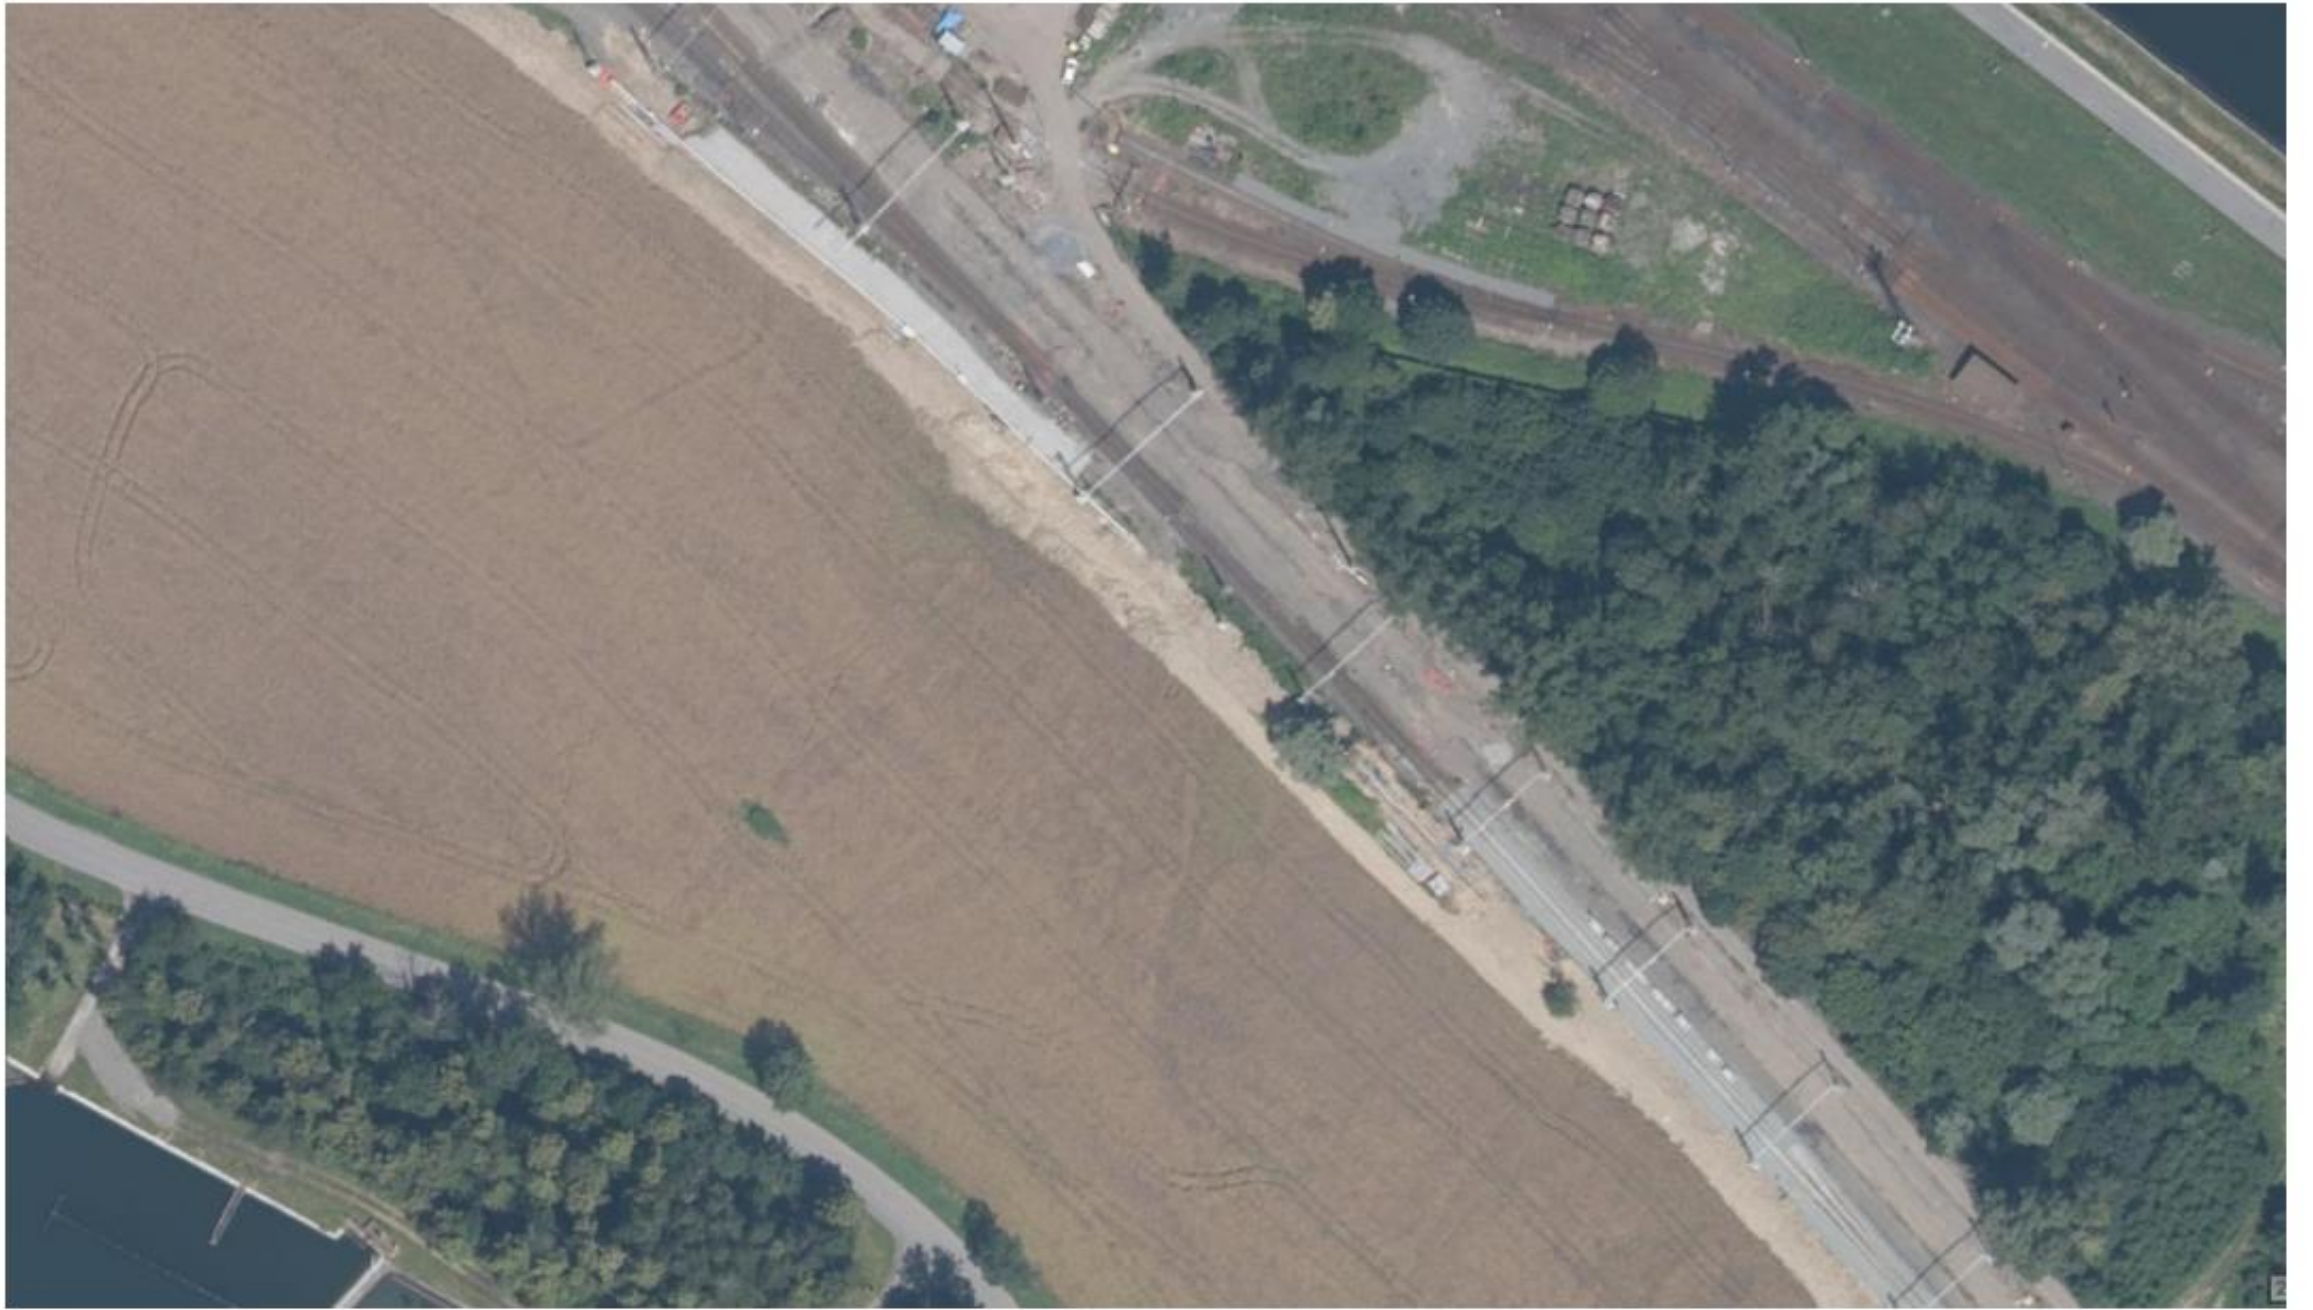
Digitální model terénu u dešťové kanalizace před vyústěním do lagun

Díky zastavovacím plánům III. etapy (1965 – výkresová část), získaným ve Státním okresním archivu – Nový Jičín, kde je uložen fond Urxovy závody, s. p. Valašské Meziříčí, víme, že dešťová voda i odluhy odtékají k lagunám ve Lhotce. Zde je zapotřebí upozornit na to, že v té době měla DEZA v roce 2020 (kvůli poloprovozu nové biologické čistírny odpadních vod) dočasné povolení k přepojení odtoku z terciárního dočištění obtokem laguny přímo před odtokový objekt za lagunou prostřednictvím kanalizace do odtokového koryta a následně přímo do vodního toku řeky Bečva. Obě laguny v té době sloužily pouze jako „zásobárna“ užitkové vody. Jde o možnou rekonstrukci. Pracovníci a. s. DEZA rychle utěsnili onen obtok. Hladina vody se v dešťové kanalizaci pravděpodobně poměrně rychle zdvihala. Samozřejmě odluhy z chladicích věží stále přitékaly. Odhadem minimálně cca 25 l/s – tj. cca 90 m³/hodinu. To není málo. Hladina dosáhla postupně úrovně nového trativodu rekonstruované tratě. Voda tekla až k „záhadné“ jímce u nádraží, které si povšimli oba inspektoři. Co ještě plně neznáme? Pouze zcela jednoznačný důkaz „propojení“ (cca 30 m) k tzv. dešťové (obecní) kanalizaci odvodňující zastavěnou část katastru Lhotky nad Bečvou (poblíž kontaminované studny Miroslava Malíka). Uvedenou obecní kanalizací dotekla toxická směs až k „podezřelé“ výpusti.

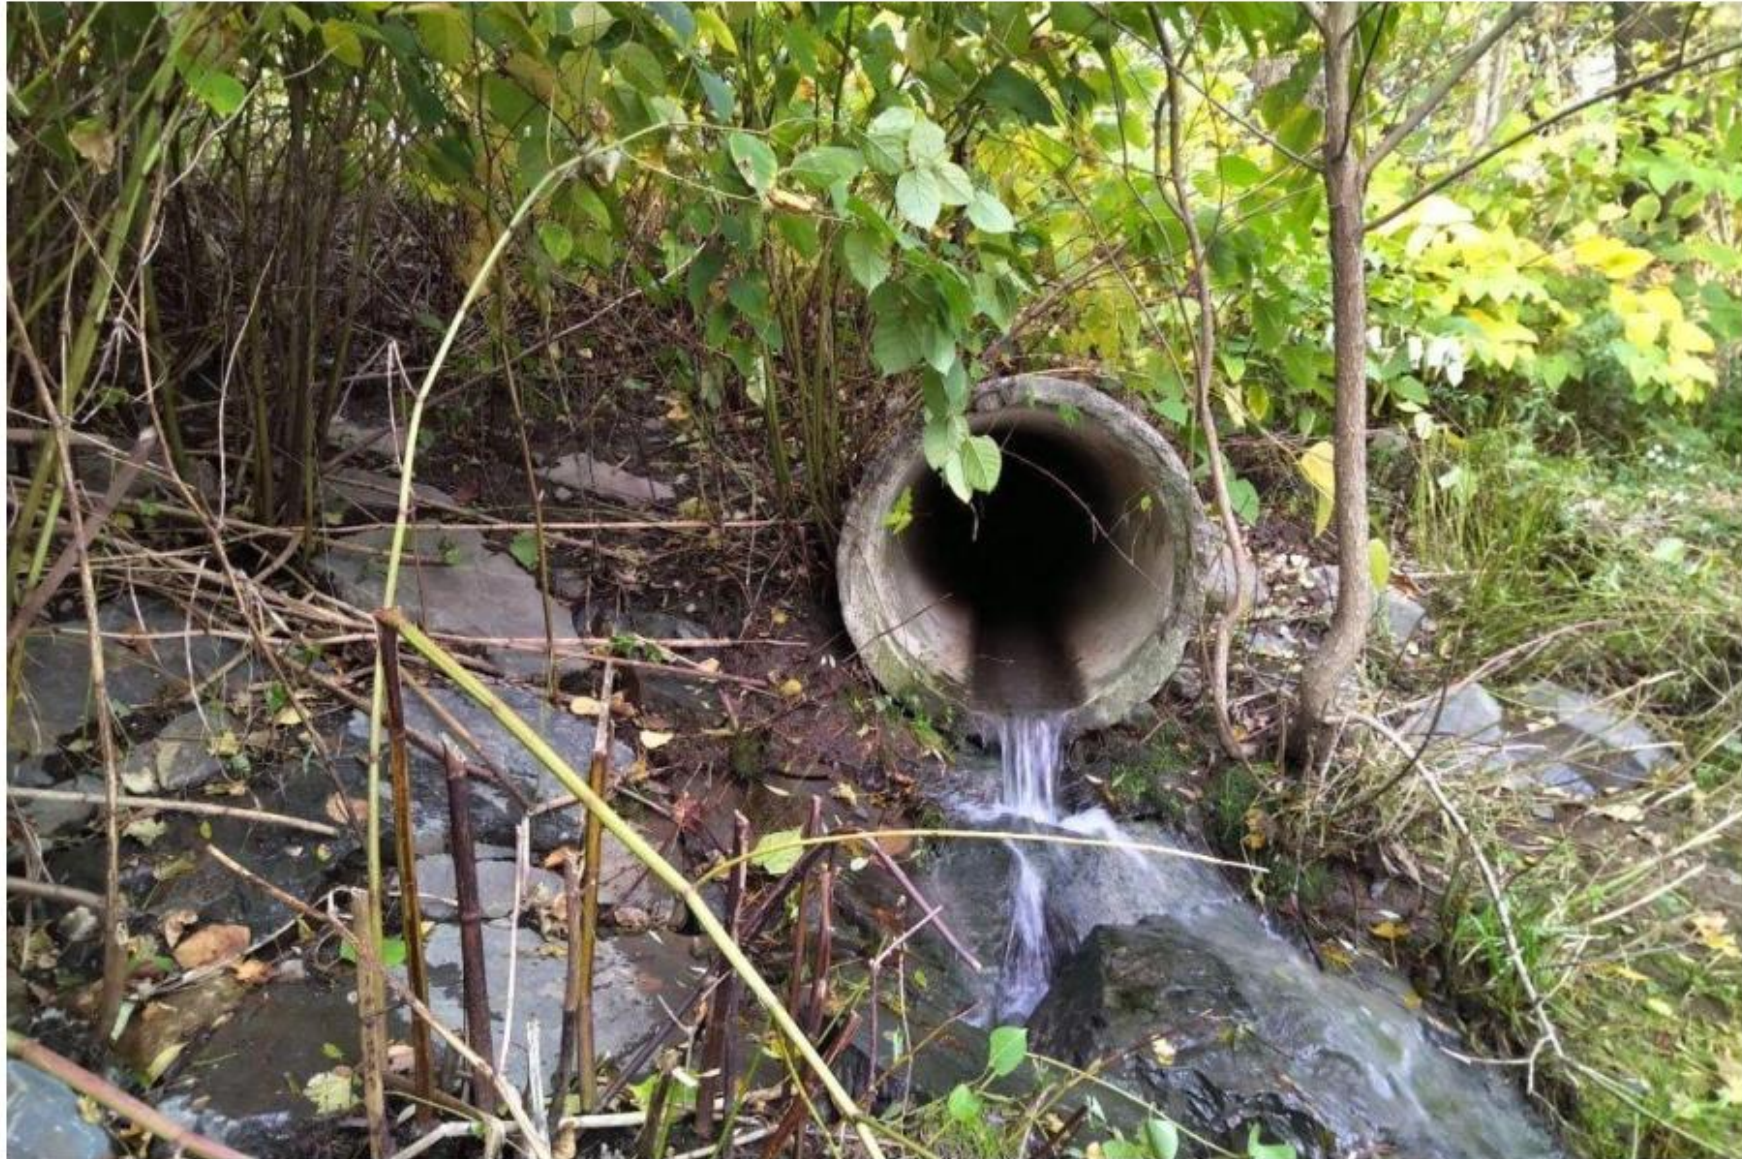
Převzato z článku: Deza je zřejmě napojena na podezřelou výpust' ve Lhotce nad Bečvou, Zuzana Vlasatá, 20. 3. 2021 (podezřelá výpust)

KRESLIL	VYPRACOVAL	ZOOP. PROJ.	HP	Ing. Zdeněk SPÁČIL Projektová činnost ve výstavbě Pod Hůrkou 483 753 01 HRANICE IČO 11556374	
	ING. Z. SPÁČIL	ING. Z. SPÁČIL	ING. Z. SPÁČIL	ZAK. Č.	441
KRAJ	ZLINSKÝ	OBEC	LEŠNÁ	ARCH. Č.	17/04
INVESTOR	OBEC LEŠNÁ			STUPEŇ	ODB. POMOC
AKCE: LEŠNÁ STÁVAJÍCÍ OBECNÍ KANALIZACE				MĚRITKO	1 : 2 880
PRÍLOHA B. VÝKRESOVÁ ČÁST SITUACE LHOTKA NAD BEČVOU				DATUM	1/2004
				Č. PŘÍLOHY	B-3
