Šokující analýza sestřelení malajského MH 17

Šokující analýza malajského sestřelu MH-17

25. července 2014

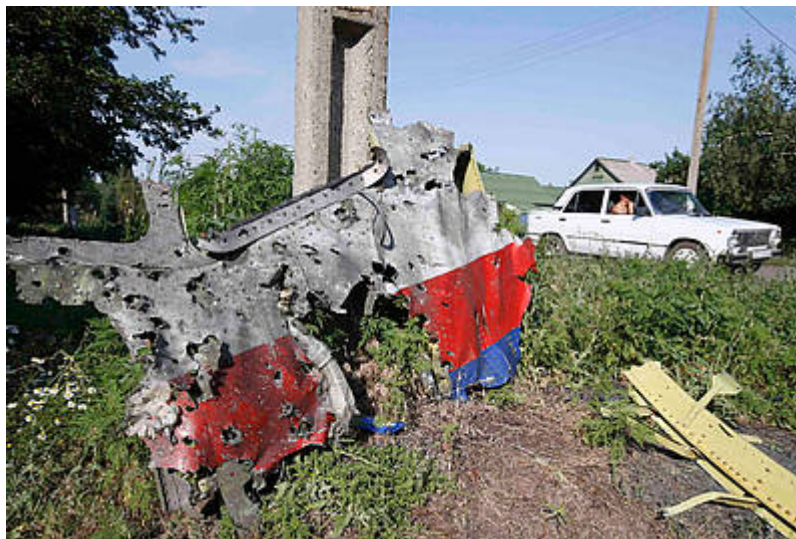
Vstupní a výstupní otvory projektilu v prostoru kokpitu

Doporučuji kliknout na malý obrázek vpravo. Tuto fotografii si můžete stáhnout jako PDF v dobrém rozlišení. Je to nutné, protože je to jediný způsob, jak porozumět tomu, co zde popisuji. Nemluvím o spekulacích, ale o jasných faktech: Kokpit vykazuje stopy ostřelování. Můžete vidět vstupní a výstupní otvory. Okraj některých otvorů je po ! Uvnitř! ohnutý. To jsou ty menší otvory, kulaté a čisté, asi 30 milimetrů v ráži. Okraj dalších, větších a poněkud roztřepených výstupních otvorů je po ! Venku! ohnutý. Navíc je vidět, že vnější

vrstva dvojitého hliníku je u těchto výstupních otvorů částečně odtržená nebo ohnutá - směrem ven! Kromě toho jsou vidět menší řezy, všechny zakřivené ven, což naznačuje že třísky pronikly vnější kůží zevnitř kokpitu. Otevřené nýty jsou ohnuté směrem ven.

V první řadě mě ohromilo, jak málo fotek trosek lze najít pomocí Googlu. Všechny jsou v nízkém rozlišení kromě jednoho: fragmentu kokpitu pod oknem na kapitánově straně. Tento snímek je však šokující. Ve Washingtonu se nyní ozývají hlasy, které v souvislosti s MH 017 hovoří o „možná tragické chybě/nehodě“. Vzhledem k tomuto obrázku se nestačím divit.

Při pohledu na dostupné snímky vynikne jedna věc: všechny trosky sekcí za kokpitem jsou z velké části netknuté, nehledě na to, že jde o fragmenty celku. Jen část kokpitu je těžce zničená. Již z toho lze usoudit jedno: toto letadlo nebylo zasaženo střelou uprostřed. Ničení je omezeno na oblast kokpitu. Nyní musíte vědět, že tato část je vyrobena ze speciálně vyztuženého materiálu. Koneckonců, nos letadla musí být schopen odolat nárazu velkého ptáka ve vysoké rychlosti s určitým stupněm poškození. Fotografie ukazuje, že v této oblasti byl použit výrazně pevnější hliník než na zbytku vnějšího pláště. Vzpomeňte si na havárii Pan Am nad Lockerbie. Jediným převážně nepoškozeným dílem byl velký segment kokpitu. Zde bez pochyby došlo k výbuchu uvnitř letadla.

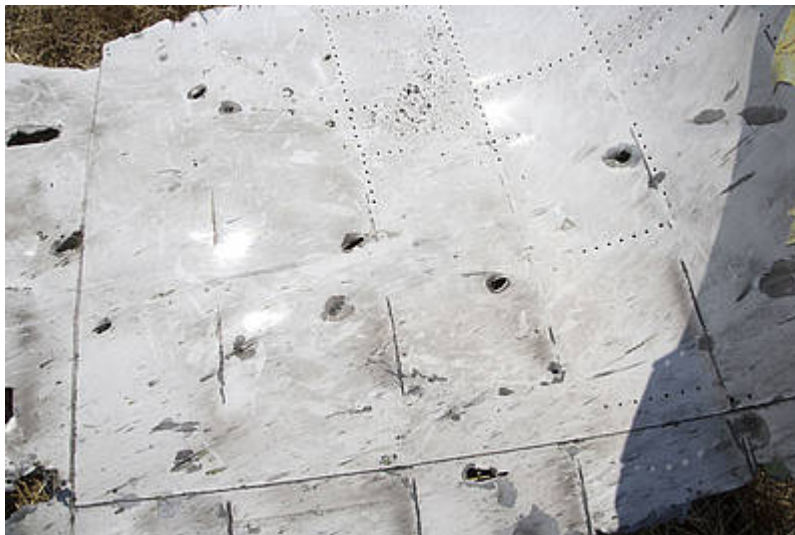
Díry po kulkách na vnějším plášti

Co se tedy mohlo stát? Rusko zveřejnilo radarové záznamy ukazující nejméně jeden ukrajinský SU 25 v těsné blízkosti MH 017. Tomu odpovídá i výpověď pohřešovaného španělského dispečera, který v bezprostřední blízkosti MH 017 viděl dvě ukrajinské stíhačky. Podívejme se na výzbroj SU 25: Je vybaven dvouhlavňovým 30mm kanónem, typ GSch-302/AO-17A, bojový náboj: 250 nábojů protitankových zápalných nebo tříštivo-výbušných střel, které jsou odpalovány v definovaném pořadí a jsou připevněny k pásu na dezintegraci končetin. Do kokpitu MH 017 se střílelo ze dvou stran: vstupní a výstupní otvory na stejné straně.

Nyní si představte, co se stane, když do kokpitu zasáhne řada zápalných a tříštivo výbušných granátů, určených ke zničení tanku. Některé ze zápalných projektilů vyletí mírně zdeformované přes kokpit z druhé strany. Ostatně jejich průbojnost je určena pro pevné brnění. Ale tříštivo-výbušné projektily vybuchnou v samotném kokpitu, tak jsou navrženy. S vysokou rychlostí palby kanónu GSch-302 následuje rychlý sled explozí v prostoru kokpitu, z nichž každý stačí ke zničení tanku.

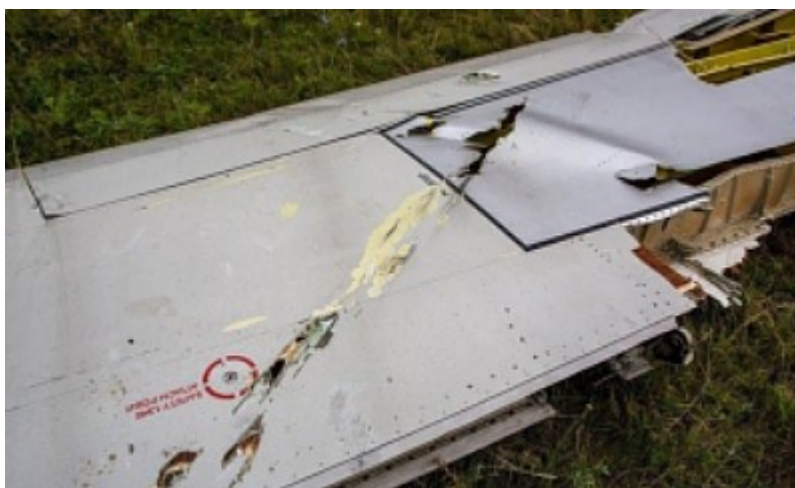
pasoucí se střela na křídle

tímto vysvětlením vzniká ucelený obraz. Z velké části neporušené úlomky zadních sekcí se roztrhly v bodech, u nichž je pravděpodobné, že se kvůli konstrukci roztrhnou při extrémním přetlaku. Obraz široce rozptýleného pole trosk a brutálně poškozeného segmentu kokpitu tomu zapadá. Kromě toho segment křídla vykazuje stopy po pastevním výstřelu, který v prodloužení vede přímo do kokpitu. Zajímavé je, že jsem našel že jak fotografie segmentu kokpitu ve vysokém rozlišení, tak fotografie oděru na křídle byly mezitím odstraněny z obrázků Google. Snímky trosk už prakticky neexistují, kromě kouřící trosky.
